## RESTAURACIJA ŠPIJUNSKE RADIOSTANICE BP-5 IZ II SVJETSKOG RATA

**Sažetak:** U Prvoj hrvatskoj zbirci mjerne i komunikacijske opreme pohranjena je legendarna špijunska radiostanica označke BP-5 načinjena tijekom Drugog svjetskog rata u Engleskoj. Radiostanicu je razvio ingeniozni poljski inženjer Tadeusz Heftman, počela se proizvoditi 1944. godine za pokrete otpora u Europi, a koristila se i u borbama na Pacifiku. U jednom našem elektroničkom oglasniku ponuden je jedan primjerak na prodaju u devastiranom stanju. Autori su je otkupili i temeljito restaurirali te doveli u potpuno ispravno stanje. Radiostanica predstavlja rijedak i vrijedan artefakt hrvatske tehničke povijesti, a u članku je opisan dio njezine povijesti i detaljan postupak svih zahvata obnove.

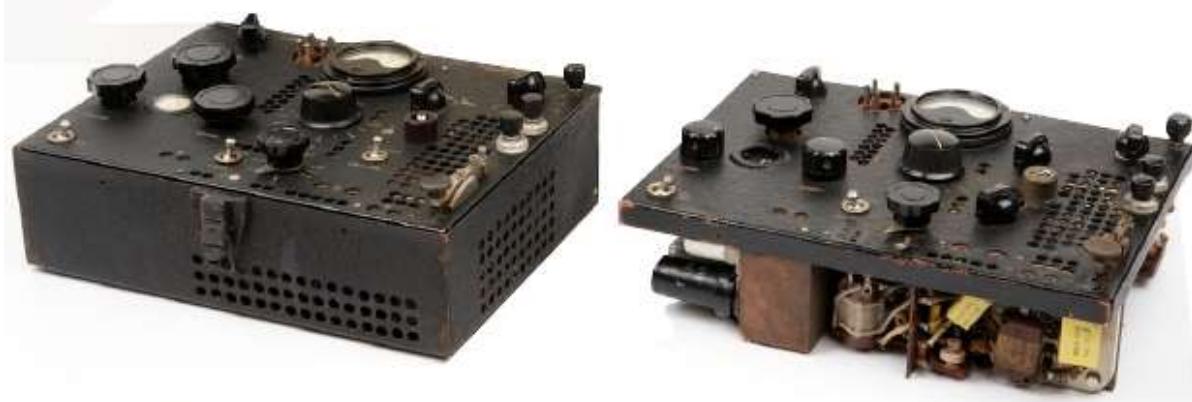
Sl. 1: Špijunske radiostanice Tadeusza Heftmana BP-3 i BP-5

Vidljivo je da je BP-5 poprimila manje izmjene na prednjoj ploči te da se u manjoj mjeri razlikuje od BP-3, međutim radiostanica BP-5 je znatno poboljšana u elektroničkom smislu te ima bolja tehnička rješenja. Najveća novina je uvođenje rada fonijom (amplitudnom modulacijom) te stoga dobiva i priključak za mikrofon, slika 2, na kojoj su prikazani svi elementi prijemnika i odašiljača na prednjoj ploči.

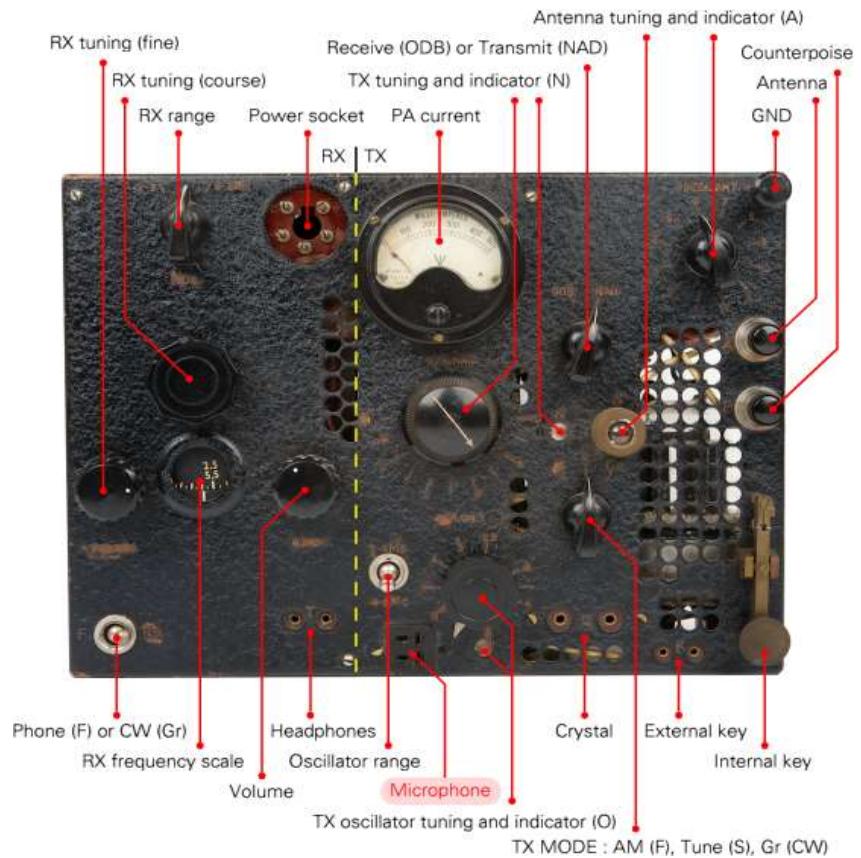
Radiostanica BP-5 je vrlo rijetka. Zanimljivo je da stanica slikana za internetsku stranicu Cryptomuseuma [1] također, kao ni naša, nema kućište s poklopcom ni ispravljač. Vjerojatni razlog tome opisan je u tekstu. Stanica je logički podijeljena (žuta crtkana crta na slici 2.) na dio prijemnika i odašiljača.

Prijemnik ima uobičajene komande: grubo i fino podešavanje frekvencije prijemnika, preklopnik valnog područja 2-5 i 5-8 MHz, regulator glasnoće, preklopnik vrste prijema fonija/telegrafija i konektor za slušalice. Gore desno je konektor napajanja za cijeli uređaj.

Sl. 2: Prednja ploča špijunske radiostanice BP-5 (izvor: internetska stranica Cryptomuseum)

Predajnik ima preklopnik područja rada 2-4 i 4-8 MHz, gumb za podešavanje pobude oscilatora, gumb za podešavanje pobude izlaznog stupnja i preklopnik za podešavanje prilagodbe na antenu. Tu su priključci za antenu, kvarcni kristal, vanjsko tipkalo i mikrofon te ugrađeno telegrafsko tipkalo. Postoje i preklopnići prijem/predaja te preklopnik vrste rada fonija/podešavanje/telegrafija. Radiostanica je izvrsno tehnički koncipirana tako da na vrlo malom prostoru ima sve potrebne komponente za svoj rad, a vrlo vješto su izbjegnute nepoželjne povratne sprege koje bi unesile nestabilnosti u rad uređaja.

Na slici 2 prikazana je prednja ploča špijunske radiostanice BP-5, a za ispravljačke uređaje nema dostupnih podataka. Postoji velika vjerojatnost da se stanica priključivala na mnoštvo drugih izvora prema specifičnoj potrebi.

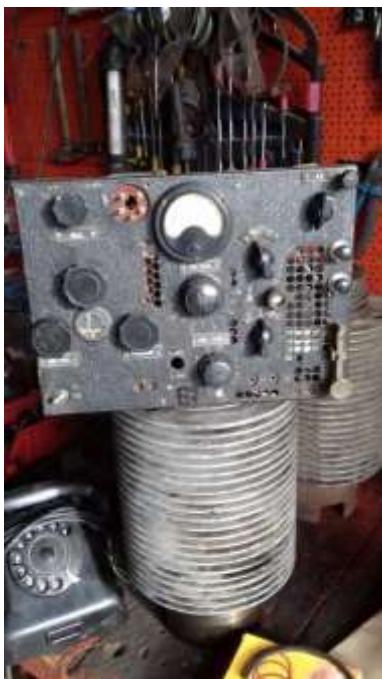
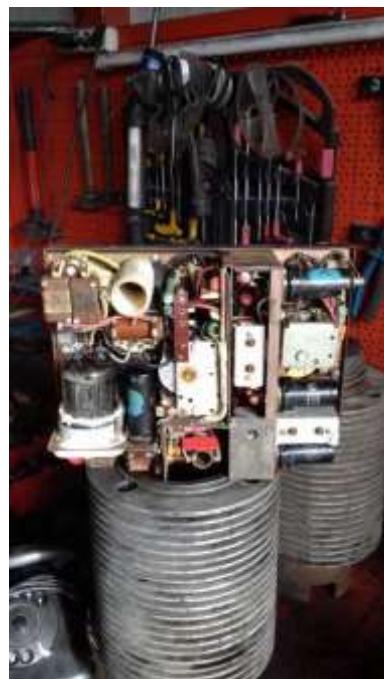
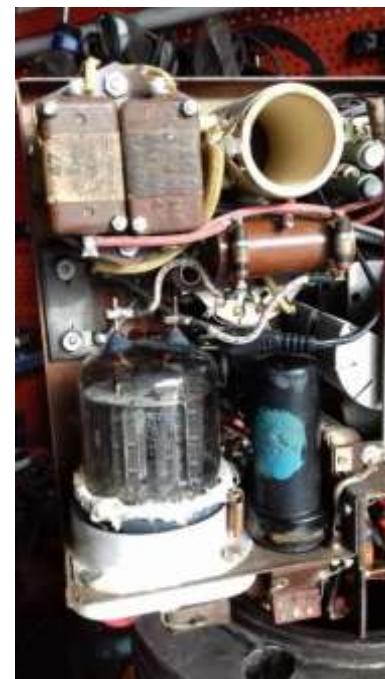
Na internetskom oglasniku Njuškalo je 22. 12. 2020. u 15:16 objavljen oglas pod naslovom RADIJO STANICA COLLINS 51S'1. Kako svakodnevno redovito pratimo Njuškalo, obično navečer kad se posvršavaju dnevne dužnosti, išli smo detaljnije pogledati o kakvom se uređaju radi i kakva mu je cijena, bez obzira na činjenicu da u *Prvoj hrvatskoj zbirci mjerne i komunikacijske opreme* [2, 3] imamo dva takva ispravna prijemnika (nije dakle „radio“ stanica). Oglaćena je cijena 2 100 kn (278 €) koja je korektna ako se radi o potpuno ispravnom, cjelovitom i jako dobro očuvanom uređaju, pa su nas zanimali detalji. Uz oglas je bilo priloženo i sedam fotografija. Na prve četiri bile su uistinu fotografije cijevnog radio prijemnika Collins 51S'1, ali na posljednje tri su bile fotografije nama nepoznatog uređaja izloženog na cilindrima traktorskog motora koji zasigurno nije Collins prijemnik niti je dio opreme za njega. Telegrafsko tipkalo u donjem desnom kutu upućivalo je da se radi o odašiljaču, a sudeći po instrumentu i dizajnu gumba radilo se o starijem uređaju, slika 3a.

Pogled straga otkrio je da se radi o starijem uređaju sa staklenim i čeličnim elektronskim cijevima, slike 3. b i c. Po oznakama na kondenzatorima otkriva se da je uređaj iz ranih četrdesetih godina prošlog stoljeća, odnosno najvjerojatnije iz Drugog svjetskog rata (WW2). Budući da nas je uređaj po nekim elementima dizajna podsjećao na britansku špijunsku radiostanicu AP-5 (koju od ranije imamo u kolekciji) otišli smo na internetsku stranicu *Cryptomuseum* i tamo smo našli da se u stvari radi o legendarnoj britanskoj špijunskoj stanici BP-5 iz Drugoga svjetskog rata.

Sl. 3: Slike radio uređaja objavljene na Njuškalu, prednja ploča uređaja (a), stražnja strana uređaja (b) te emisijska i pobudna elektronika (c)

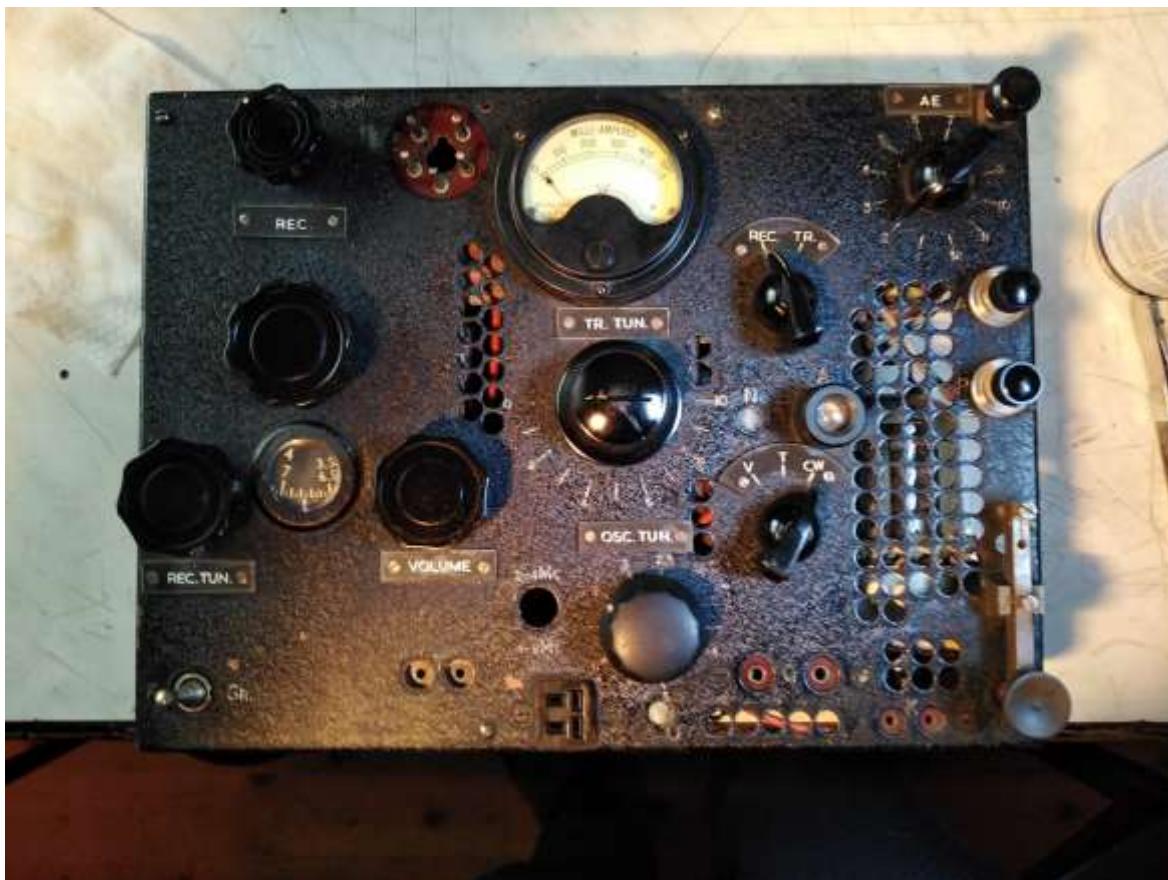
Na prvi pogled vidjelo se da je telegrafsko tipkalo neispravno jer je glavna poluga olabavljena te da nedostaje opruga i dijelovi za regulaciju sile opruge koja vraća glavnu polugu u početni položaj pri tipkanju telegrafije, slika 4.

Sl. 4. Prednja ploča BP-5 nakon kupnje i prvog detaljnog čišćenja

U središnjem dijelu uređaja nedostajao je preklopnik područja za niže i više frekvencije (tzv. kip-šalter za frekventno područje od 2-4 MHz i 4-8 MHz), nekome je vjerojatno trebao za traktor ili *Fiću* pa ga je skinuo prerezavši ili istrgavši žice koje su bile spojene na njega. Uređaj je bio bez kutije, poklopca, ispravljača, slušalica i kabla koji povezuje ispravljač s uređajem. S obzirom na evidentno loše stanje neispravnosti i necjelovitosti, moguće je bilo za pretpostaviti (što se na žalost kasnije pokazalo više nego točnim) da uređaj ima u sebi i još pokoji dodatni kvar. Tako smo u korektnom i srdačnom razgovoru zaključili da bi cijena uređaja u viđenom stanju bila oko 200 kuna. Kao kupci bili smo vrlo zadovoljni jer smo kupovinu smatrali povoljnom s obzirom da se radi o razmjerno rijetkom uređaju, iako je u Drugom svjetskom ratu proizveden u nekoliko tisuća komada. Tada nismo znali da je uređaj znatno devastiran nestručnim intervencijama neukog radiotehničara čija znanja je složenost stanice BP-5 znatno premašivala. Čekala nas je višemjesečna rekonstrukcija i popravak niza teških kvarova u unutrašnjosti uređaja. Da zlo bude veće, na internetskim stranicama postoji shema za radio uređaj BP-3, a za BP-5 ne postoji. Iako ima dosta sličnosti, ima i značajnih razlika u shemama jer je BP-5 modernizirana i jako poboljšana verzija svog prethodnika. To je znatno otežalo i produžilo višemjesečni postupak popravka.

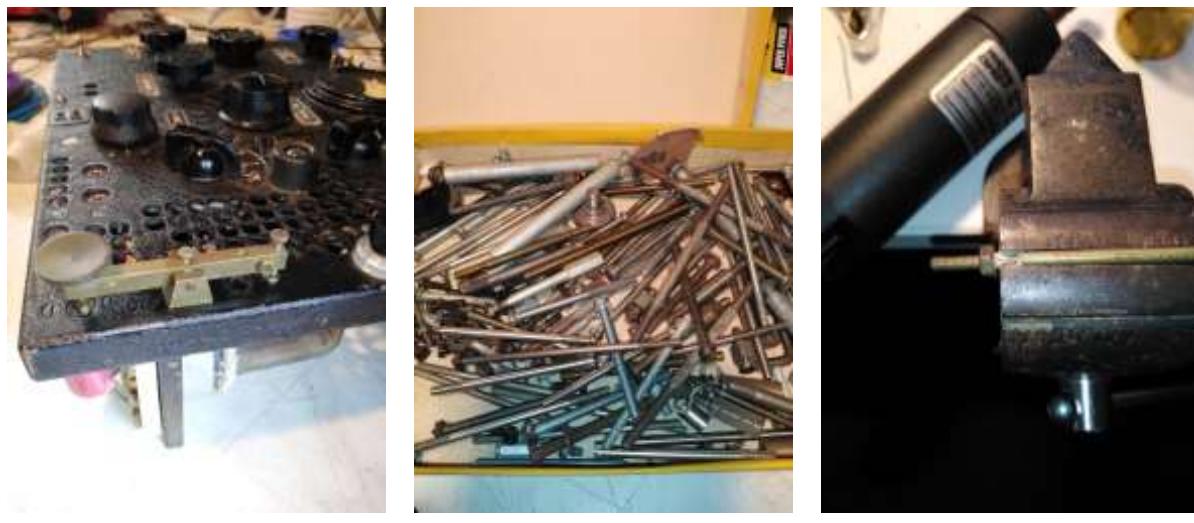
Na slici 5a. vidljiv je izgled telegrafskog tipkala kad je popravak počeo.

Sl. 5. Popravak telegrafskog tipkala, devastirano telegrafsko tipkalo (a), odabir mesinganog vijka za popravak (b) te stanjivanje šipkice (c)

Kako se često u životu događa neobjašnjiva sinkronost, tako smo dobrotom gospodina Kreše Jesteršabeka, desetak dana prije dolaska BP-5, dobili sitne mehaničke dijelove (vijke, matice, podložne pločice, odstojnike i dr.) pa tako i mјedene šipkice s navojem, slika 5b. Kako i priliči

dobrom slučaju, promjer šipkica bio je identičan promjeru rupice na glavnoj poluzi tipkala, slika 5a. Preciznom turpijicom stanjili smo šipkicu pričvršćenu u škripac, slika 5c, na debljinu tankog listića.

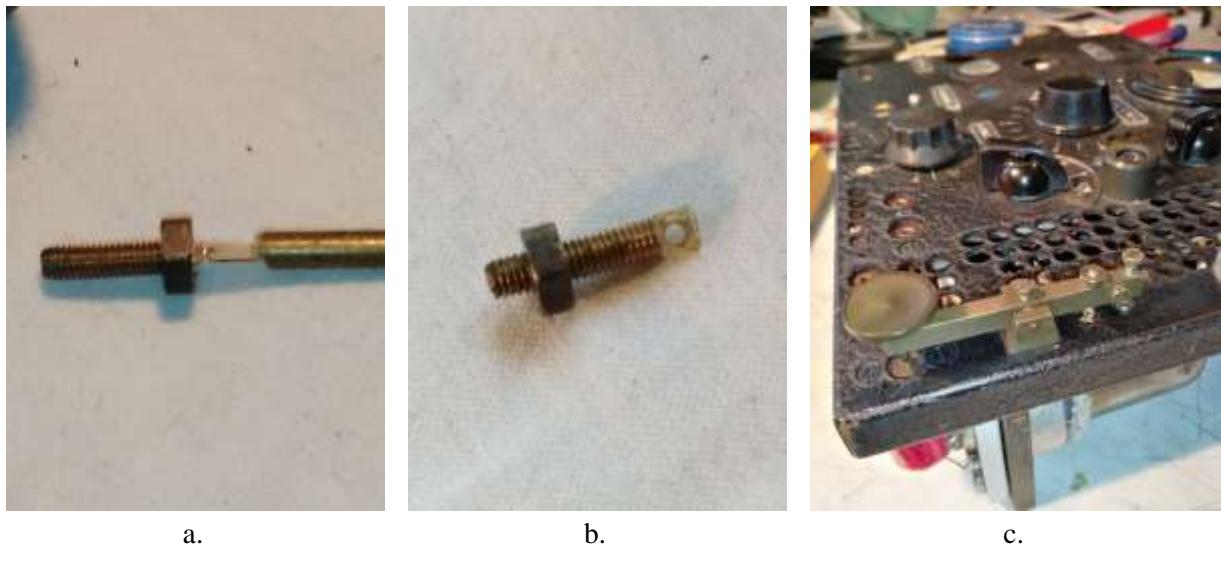
Sl. 6. Izrada elementa za podešavanje sile pritiska telegrafskog tipkala, stanjeni dio šipkice s rupicom za oprugu (a), gotov element (b) i kompletirano tipkalo (c)

Navoj na šipkici je već bio narezan *Withworthovim* finim navojem, tako da se okretanjem matice može vrlo precizno namještati sila pritiska telegrafskog tipkala. Naravno, na šipkici je bila i odgovarajuća mesingana matica, slika 6a. Odmah iza navoja na početku listića izbušena je modelarskom bušilicom rupica promjera 1,5 mm, slika 6a., za pričvršćenje potezne opruge koja vraća glavnu polugu tipkala u početni položaj. Potom je listić odrezan neposredno iza izbušene rupice i dobiven je element koji je nedostajao, slika 6b. Valjalo je sve fino obraditi brusnim papirom.

Nakon toga uslijedila je montaža izrađenog dijela na glavnu polugu. Prije toga, u našoj skromnoj zbirci spiralnih opruga, pronađena je opružica koja je svojom veličinom i zateznom silom prilično točno odgovarala opruzi koja je nedostajala. Izrađeni element postavljen je na svoje mjesto, a ispod prednje ploče uređaja postavljena je zatezna opruga i tipkalo je proradilo. Šesterokutnom maticom podešena je napetost opruge tipkala, a vijkom na kraju polužice podešen je razmak između kontakata tipkala. Patina na glavnoj poluzi, izrađenom elementu i šesterokutnoj matici je bila istog intenziteta tako da se ničim ne može opaziti da nedostajući dio nije dio originalne izvedbe tipkala, slika 6c.

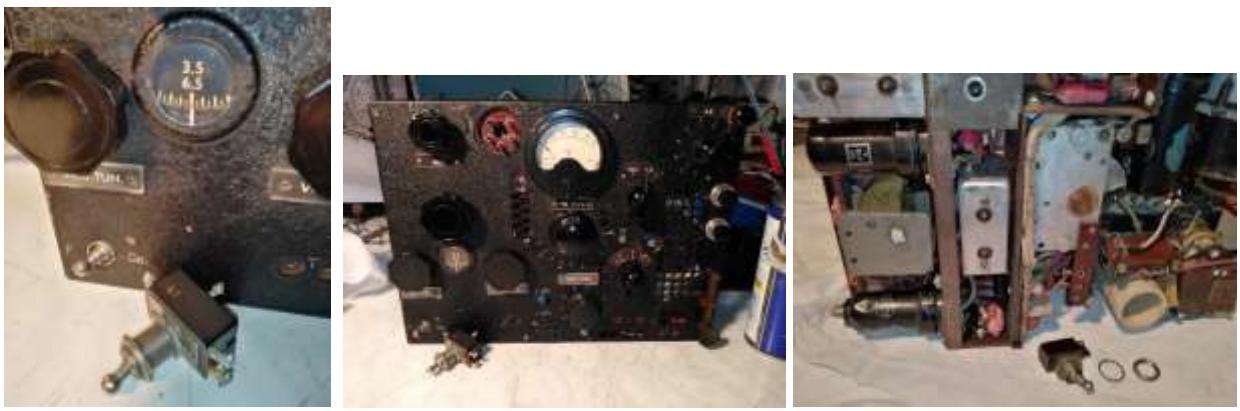
Odmah pri prvom razgledavanju stanice BP-5 još pri prodavatelju zamijećeno je da je netko skinuo (otrgnuo) preklopnik (kip-šalter) za niže frekventno područje od 2-4 MHz i za više područje od 4-8 MHz. U zbirci starih dijelova doniranog od mnogih dobrih ljudi (opet Krešo Jesteršabek) pronađen je tijekom novogodišnjih blagdana na prijelazu u 2021. godinu, originalni kip-šalter s kuglicom na vrhu polužice, slika 7a.

Sl. 7. Pronalazak odgovarajućeg kip-šaltera i pokušaj montaže

Estetski oblik i godina proizvodnje očito je odgovarala novom kip-šalteru, a i promjer vrata prekidača je odgovarao promjeru rupe na prednjoj ploči uređaja, slika 7b. Međutim, kad se 3. 1. 2021. prišlo stanici sa stražnje strane, uvidjelo se da montaža neće ići lako zbog nedostatka mesta. Naime, špijunske stanice su građene tako da zauzimaju što manji volumen kako bi im dimenzije i masa bile što manje. Stoga su ugradbene komponente studiozno umetane u sićušan prostor kako bi se iskoristio svaki djelić unutrašnjosti, pa popravci, zbog otežanog pristupa komponentama, predstavljaju pravu muku. Dosta vremena se posvetilo proučavanju unutrašnjosti stanice kako bi se pronašlo rješenje za ugradnju pri čemu se otkrio novi niz problema, osobito oko konektora za napajanje i antene prijemnika.

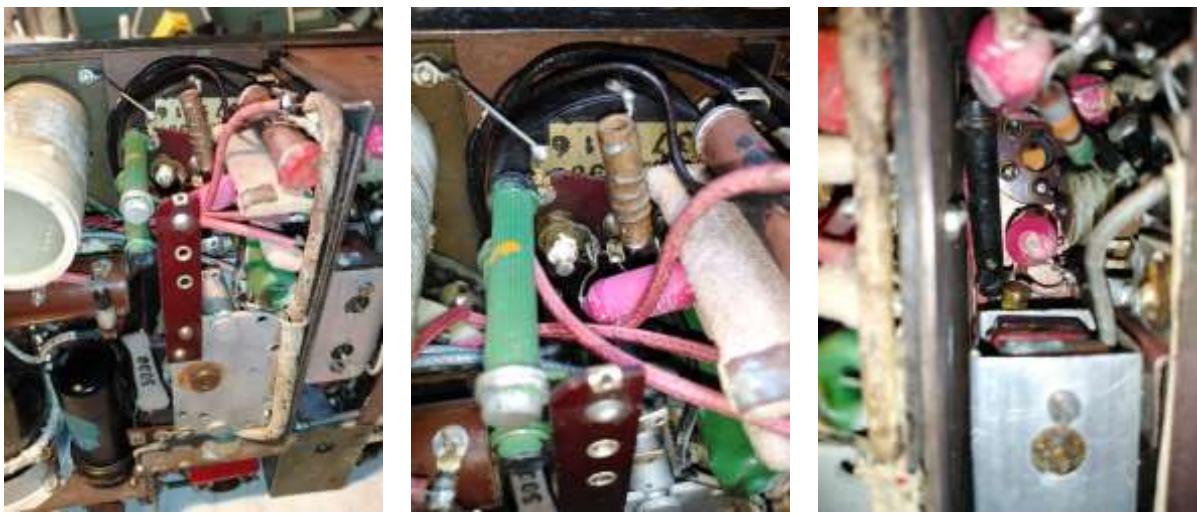
Sl. 8. Traženje pogodnog prilaznog mesta za montažu prekidača

Na početku je izgledalo da će najbolje biti skinuti mjerni instrument pa onda kroz nastali prostor doći do mesta prekidača, ali okoliš nije djelovao ohrabrujuće, slika 8a. Bliži pogled, slika 8b, otkriva da je to praktički nemoguće jer bi trebalo odlemiti jako puno elemenata što bi zbog njihove starosti predstavljalo riskantan poduhvat. Zato se krenulo s donje strane i onda se otkrilo da i na konektoru napajanja nedostaju neki vodovi što je bio tek početak lavine novih problema koji su nas

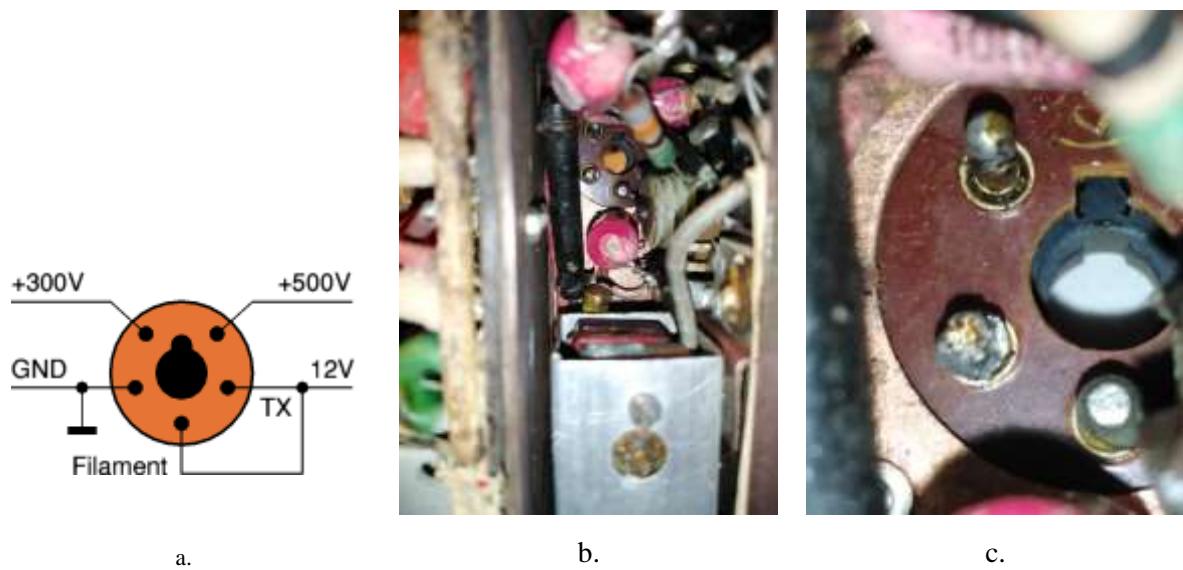
Kako je spomenuto, tijekom traženja pogodnog pristupa za montažu nedostajućeg kip-šaltera za promjenu frekventnog područja detaljno je prostudirana unutrašnjost stanice BP-5 pri čemu je zamijećen nedostatak nekih žica za napajanje uređaja sa konektora napajanja. Uvidom u dio objavljene dokumentacije na stranici <https://www.cryptomuseum.com/spy/bp5/index.htm> je vidljivo da se na konektor priključuju naponi žarenja elektronki od 12,6 V, napon napajanja prijemnika od 300 V i predajnika od 500 V, slika 9a. Naponi žarenja su razdvojeni tako da nema potrebe trošiti energiju na žarenje cijevi predajnika dok nema potrebe za predajom, već radi samo prijemnik, ali u slučaju napajanja iz mreže mogu se dva pina kratko spojiti pa su cijevi prijemnika i predajnika stalno spremne za rad. Na slici 9b vidljivo je da žice na lijevoj strani konektora (sredina slike, gore) uopće nisu spojene. To se dobro vidi na slici 9c.

Sl. 9. Konektor napajanja stanice BP-5

Zaključak je bio da je netko ranije razdvojio prijemnik od predajnika radi nekog popravka, odlemio žice žarenja cijevi i anodnog napona predajnika, ali ih kasnije više nije vratio. Nikakve žice nisu virile u unutrašnjosti pa je trebalo otkriti kamo idu žice napajanja predajnika, izraditi nove i zalemiti ih. Žice napajanja prijemnika nisu razlemljene i ostale su na desnoj strani konektora, slika 10a.

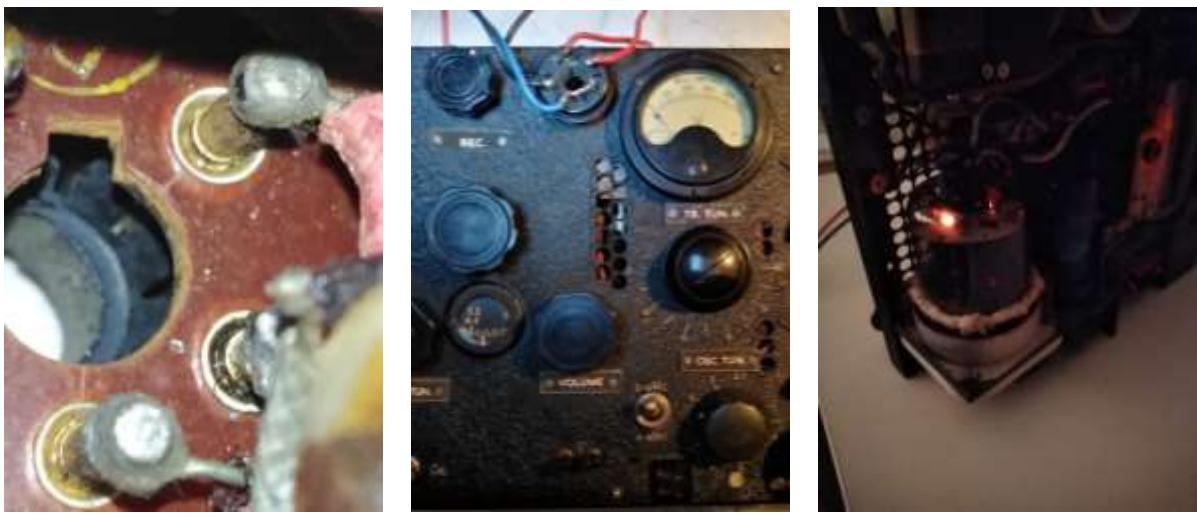
na tipkalo ništa se nije dogodilo. To je bilo prilično obeshrabrujuće i ukazivalo je na ozbiljniji kvar. Kako se kasnije pokazalo nije se radilo samo o jednom kvaru nego o nizu teških kvarova. K tome je još pronađena žica i antene prijemnika koja nigdje nije bila spojena nego samo ugurana u kućište.

Sl. 10. Spajanje konektora napajanja stanice BP-5

U analizi spajanja žica pomogli su podaci o dvostrukoj izlaznoj tetrodi 829 i pobudnoj pentodi 6V6 te analiza strujnih krugova predajnika nakon čega su pripremljene i zalemljene nove žice. Potom je pronađen privremenii konektor od podnožja starog releja na kojeg su spojene žice, slika 10b, pa se moglo priključiti napon napajanja. Autotransformatorom je polagano podizan napon i praćena struja žarenja pa se ubrzo video sjaj žarenja kroz staklo izlazne cijevi, slika 10c. Nakon toga je i kućište pentode 6V6 postalo toplo što je bio dobar znak da su cijevi predajnika ispravne. Nakon toga spojeno je žarenje četiri elektronske cijevi u prijemniku i na sličan način, po temperaturi kućišta čeličnih elektronki, zaključeno je da su i one najvjerojatnije ispravne. Naposlijetku priključen je i napon od 300 V iz vanjskog izvora na prijemnik, ali on je ostao nijem. Nikakvog, pa ni najmanjeg, šuma nije bilo iz slušalica. Potom se priključio napon od 500 V na predajnik i spojena mu je umjetna antena. Pritiskom

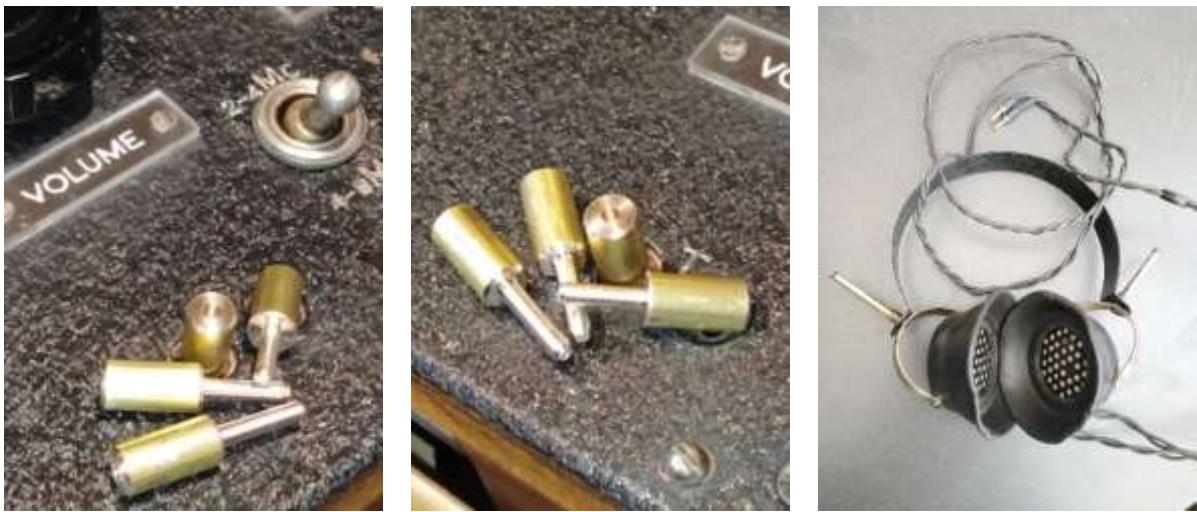
Za vrijeme ispitivanja prijemnika privremeno su ugurane gole žice slušalica u buksne prijemnika kako bi se pokušalo utvrditi da li je prijemnik ispravan. S obzirom na ozbiljnost kvarova pristupilo se tokarenju novih utikača za slušalice, slike 11a i 11b.

Sl.11. Istokareni utikači za slušalice i montaža na priključni kabel

Čekali su se malo toplij i dani pa se u vrlo toplo rano proljeće pristupilo tokarenju utikača u Gorskem kotaru. Tu imamo dobro opremljenu mehaničku radionicu s malim tokarskim strojem. Prvi autor (otac) je istokario prva dva utikača, a drugi autor (mlađi sin) druga dva. Jedan par utikača poslužio je za slušalice stanice AP-5, slika 11c. (donacija Kreše Jesteršabeka), a drugi za stanicu BP-5 za također originalne engleske nisko omske slušalice s platnenim naglavnikom.

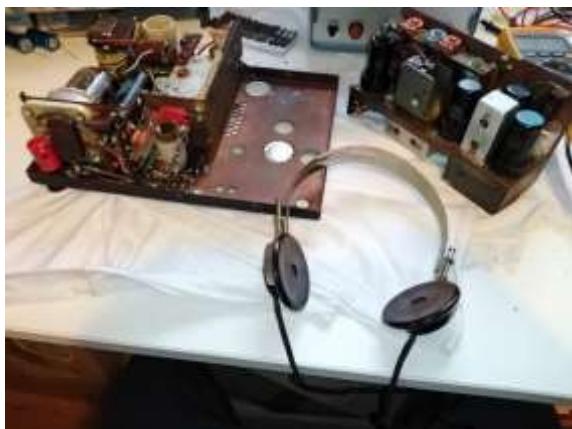
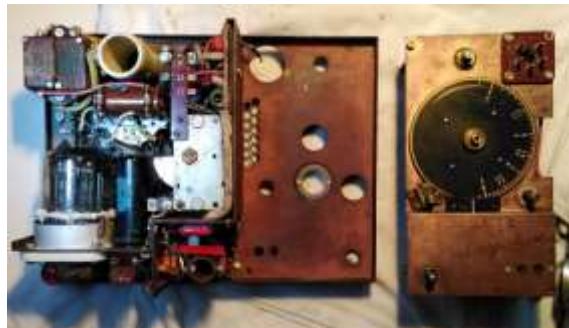
Bilo je očito da se popravljanju kvarova neće moći pristupiti bez odvajanja prijemnika od predajnika stanice BP-5. Zbog toga su odvojeni svi gumbi na prednjoj ploči prijemnika i otpušteni svi vijci koji su držali prijemnik na zajedničkoj šasiji s predajnikom, slika 12a.

S1. 12. Odvajanje prijemnika od zajedničke šasije s predajnikom

Odvajanje je bilo izuzetno jednostavno, jer prijemnik nije bio nijednom žicom vezan za predajnik, a žice koje su išle s prijemnika u predajnik nisu postojale. Na slici 12b prikazan je prijemnik okrenut prema gore, onako kako se pričvršćuje na zajednički šasiju. Gore u sredini je preklopnik valnog područja prijemnika 2 do 5 i od 5 do 8 MHz, a desno od njega je konektor napajanja. Veliki crni krug je skala prijemnika koja se vidi kroz okrugli prozorčić na prednjoj strani uređaja, a graduirana također u dva područja: 2-5 MHz i 5 do 8 MHz. Lijevo dolje uz skalu je mehanizam za fino pokretanje skale, a desno je osovina potenciometra za glasnoću. Dolje desno je prekidač (još jedan kip-šalter s kuglastom polužicom) za prebacivanje prijemnika u način za slušanje telegrafije ili amplitudno modulirane fonije. Prijemnik je uistinu ingeniozno konstruiran tako da zauzima vrlo malo prostora. To je četverocijevni superheterodinski prijemnik temeljen na čeličnim elektronskim cijevima razvijenim neposredno prije Drugog svjetskog rata. Fotografija prijemnika prikazana je na slici 13. Prva čelična elektronska cijev skroz lijevo na šasiji, s oznakom RCA, je 6K8, trioda heksoda, razvijena u USA 1935. godine. Ona služi kao miješalo ulaznog signala i kao lokalni oscilator koji zajedno daju međufrekvenciju od 1530 kHz. Iza nje (u narančastoj i sivoj boji) nalaze se trimeri za podešavanje antenskih ulaznih titrajnih krugova i lokalnog oscilatora. Do cijevi 6K8 nalazi se zračni promjenjivi kondenzator za namještanje prijemne frekvencije, a ispod šasije vidi se vodoravno polegnut prvi međufrekventni oscilator u aluminijskom kućištu s dva otvora za podešavanje rezonantne frekvencije.

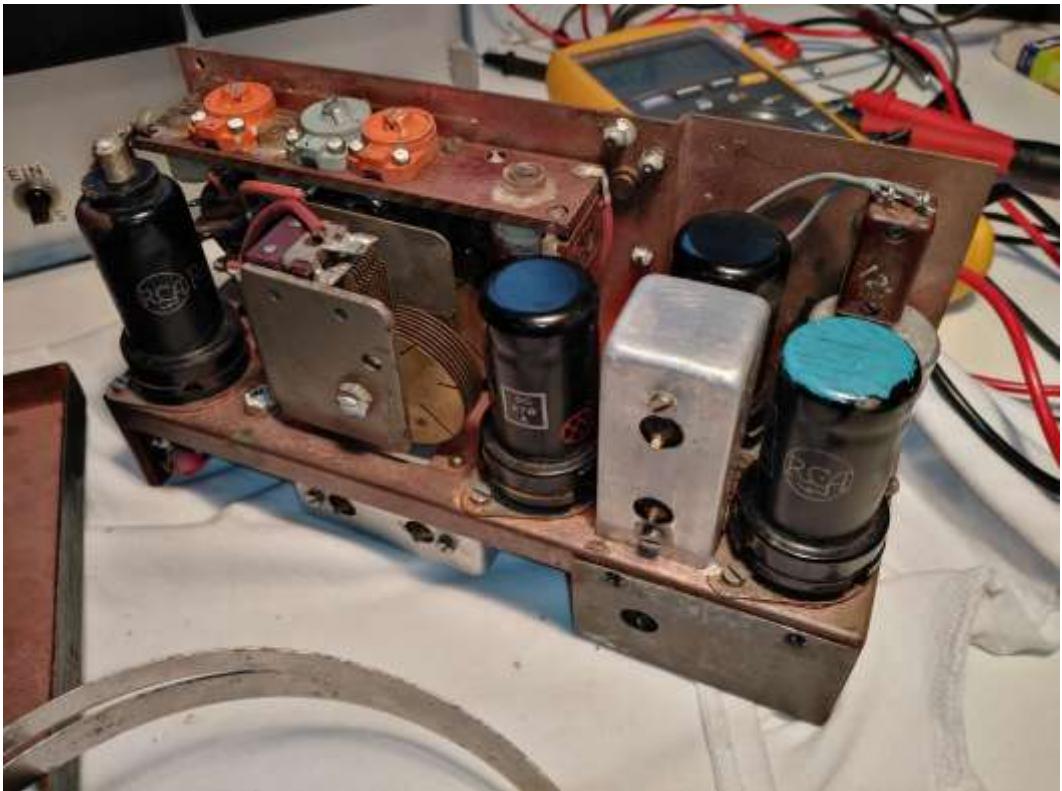
Iza zračnog kondenzatora je crna čelična pentoda 6SK7 s gornjom površinom obojenom u azurno plavu boju, poznata kao dvije od tri cijevi koje sačinjavaju legendarnu britansku špijunsku stanicu Paraset Whaddon Mark VII. I pentoda 6SK7 je razvijena u USA 1935. godine. U BP-5 služi

kao prvo međufrekventno pojačalo. Iza nje u nizu nalaze se titrajni krugovi prvog međufrekventnog pojačala smješteni u okomito aluminijsko kućište s dva otvora za podešavanje.

Sl. 13. Prijemnik špijunske radiostanice BP-5 iz Drugog svjetskog rata

Četvrta cijev prijemnika, 6SC7 je dvostruka trioda, slika 13, iz 1938. godine. Na slici 13. vidi se dijelom zaklonjena odmah iza kućišta drugog međufrekvencijskog transformatora, s crnom površinom na svom vrhu. Prvi triodni sustav služi kao oscilator za izbijanje telegrafije (BFO), a drugi kao niskofrekvenčno pojačalo za slušalice. Desno od nje je prekidač za uključenje anodnog napona za BFO oscilator (smeđe kućište s zalemlijenim dvojim sivim žicama). Ispod prekidača, a zakriven elektronkom 6SQ7 (tirkizna boja) vidi se okruglo aluminijsko kućište u kojem je smješten izlazni transformator niskofrekvenčnog pojačala za slušalice.

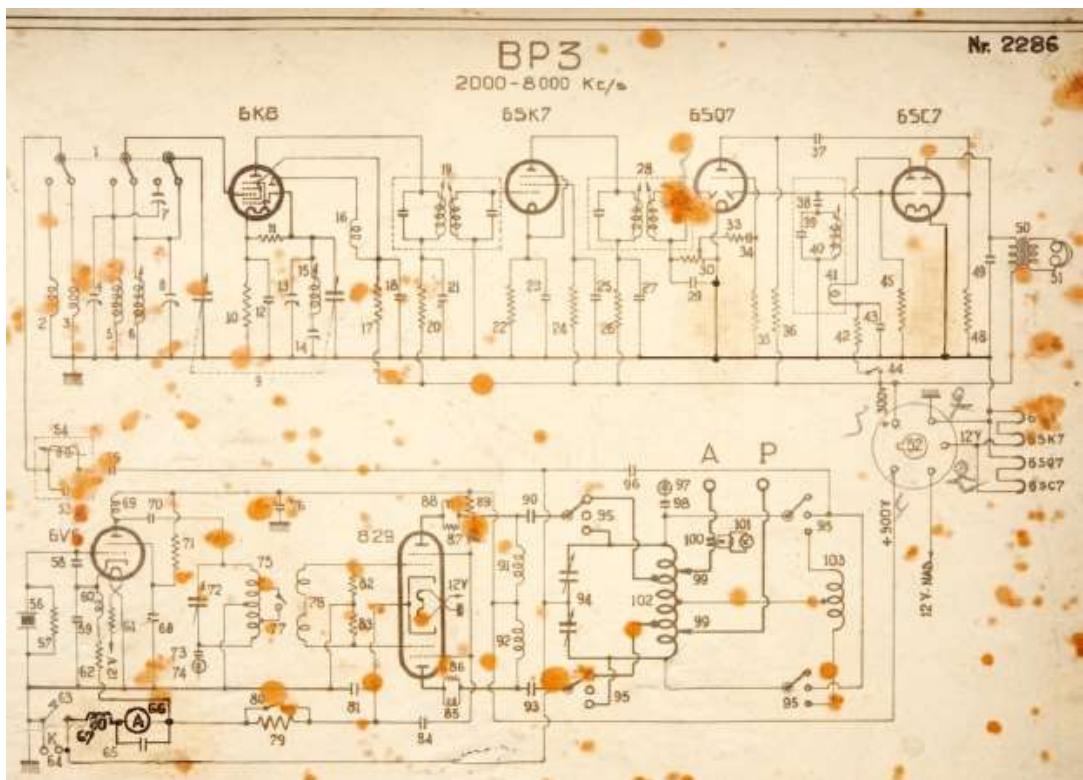
Sl. 14. Shema radiostanice BP-3 koja je slična shemi BP-5 ali i sa značajnim razlikama u odašiljaču

Zadnja u nizu je čelična elektronka s tirkizno obojenom gornjom površinom. To je cijev 6SQ7 u čije kućište je integrirana dvostruka dioda i trioda, a konstruirana je 1939. godine. U ovom prijemniku jedna dioda služi kao demodulator, druga kao miješalo s drugim oscilatorom za izbijanje telegrafije (BFO), a trioda kao niskofrekventno prepojačalo. To je lijepo vidljivo na gdje je prikazana shema stanice BP-3 koja je slična stanju stvari u BP-5, ali s nekim razlikama prema zamislima poljskog radio inženjera Tadeusza Heftmana. Izmijenjeni su i poboljšani antenski i ulazni titrajni krugovi uz cijev 6K8 i izlazni titrajni krugovi uz dvostruku tetrodu 829, načini upravljanja stanicom, prednja ploča stanice i druga poboljšanja (dodatak mikrofona i modulatora za rad fonijom uz primjenu amplitudne modulacije). Tako je i ta nepotpuna shema značajno pripomogla u iznalaženju i otklanjanju brojnih kvarova na BP-5.

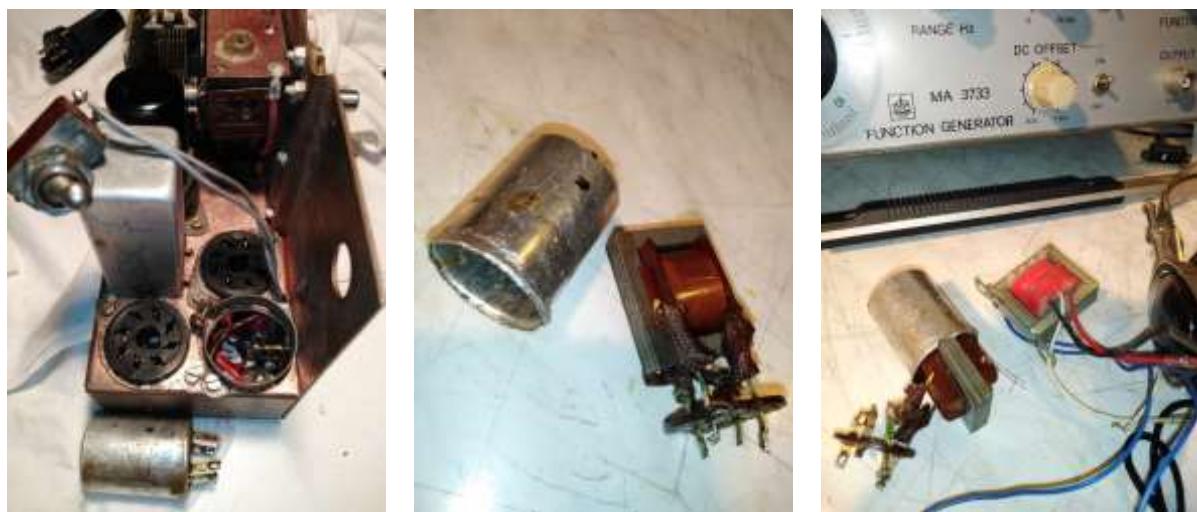
Naš stil popravljanja radijskih prijemnika je od izlaza prema ulazu. Kod kupljene radiostanice BP-5, nakon priključka napona žarenja i anodnog napajanja, nije bilo tona u slušalicama. Mjeranjem napona na anodi elektronke 6SC7 utvrđeno je da ga nema, a prema slici 14. dolazi izravno s napajanja kroz primar izlaznog transformatora. Stoga se pristupilo demontaži izlaznog transformatora, slika 15a.

Sl. 15. Demontaža i popravak izlaznog niskofrekvenčnog transformatora

Transformator se mogao izvaditi nakon uklanjanja elektronki 6SQ7 i 6SC7 i prekidača za uključivanje BFO oscilatora te otpuštanjem obujmice, slika 15a. Om metrom je utvrđeno da uistinu postoji prekid na primaru transformatora, a sekundar je bio ispravan. Postojala je mogućnost da je do prekida došlo između namotaja primara i priključne stezaljke pa se pristupilo otvaranju aluminijskog kućišta. Nakon skidanja poklopca s priključcima utvrđeno je da je transformator zaliven voskom kako bi se zaštitili

namotaji transformatora od štetnog utjecaja vode do kojeg može doći u uvjetima terenskog rada. Plamenikom je zagrijavano valjkasto kućište dok vosak nije iscurio te se transformator mogao izvući, slika 15b. Utvrđeno je da je na žalost do prekida došlo u primaru, a nerazjašnjeno je da li je to nastalo zbog starosti uređaja ili nestručnih postupaka pri ranijem popravljanju kad kratki spoj na anodi može biti uzrok prekida tanke žice primara. Uskoro je među stariim dijelovima nađen sličan izlazni transformator koji je ugrađen pa se pojavio prvi šum u slušalicama što je bilo znakom da je barem drugi triodni dio elektronke 6SC7 proradio i da niskofrekvenčko pojačalo sad radi.

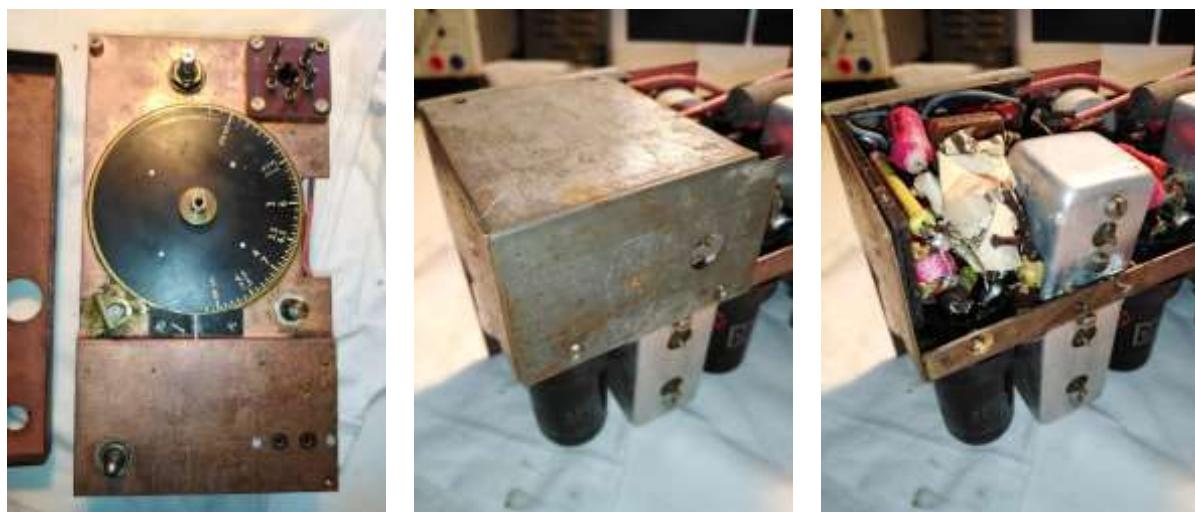
Nakon pojave šuma u slušalicama pojavila se nuda da će prijemnik proraditi ali to je bio tek prvi kvar u dugom nizu. Osciloskopom je utvrđeno da nema oscilacija na anodi i rešetki prvog triodnog sustava elektronke 6SC7, ali ni anodnog napona pa je pregledan prekidač vrste rada telegrafija (CW) / amplitudna modulacija (AM), smješten u kutu desno dolje, slika 16a.

Sl. 16. Popravak preklopnika vrste rada prijemnika i daljnje rastavljanje

Utvrđeno je da je prekidač (kip-šalter) u prekidu i da ne propušta anodni napon za ispravan rad oscilatora za izbijanje telegrafije. Srećom, opet je u zbirci starih dijelova pronađen još jedan stari prekidač s kuglastim završetkom polužice i ugrađen u prijemnik. Napon na anodi se sada pojavio, ali BFO nije proradio. Valjalo je skinuti poklopac ispod prijemnika, slika 16b, koji sprječava širenje smetnji od rada oscilatora i potražiti kvar, odnosno uzrok.

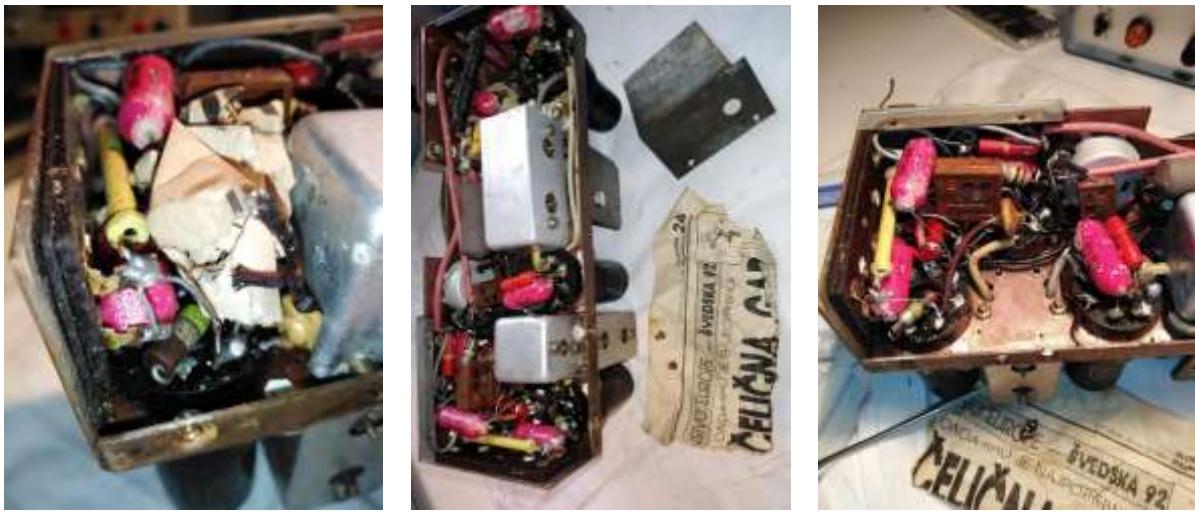
Promjenom prekidača za vrstu rada prijemnika dobiven je anodni napon triode oscilatora za izbijanje telegrafije, ali oscilacije se nisu pojavile niti je prijemnik proradio. Skinut je poklopac Faradayevog kaveza oscilatora i između aluminijskog kućišta pronađen je je mali paketić pritisnut odrezanim žicama, slika 17a.

Sl. 17. Pronalazak umotanog paketića u prostoru BFO oscilatora

Odmatanjem paketića pronađena su dva mesingana vijka koja su držala kućište titrajnog kruga BFO-a. Paketić je umotan u novine Slobodna Dalmacija od 23. lipnja 1992., slika 17b. Kućište se vrlo lako moglo odvojiti jer ga vijci nisu držali, slika 17c.

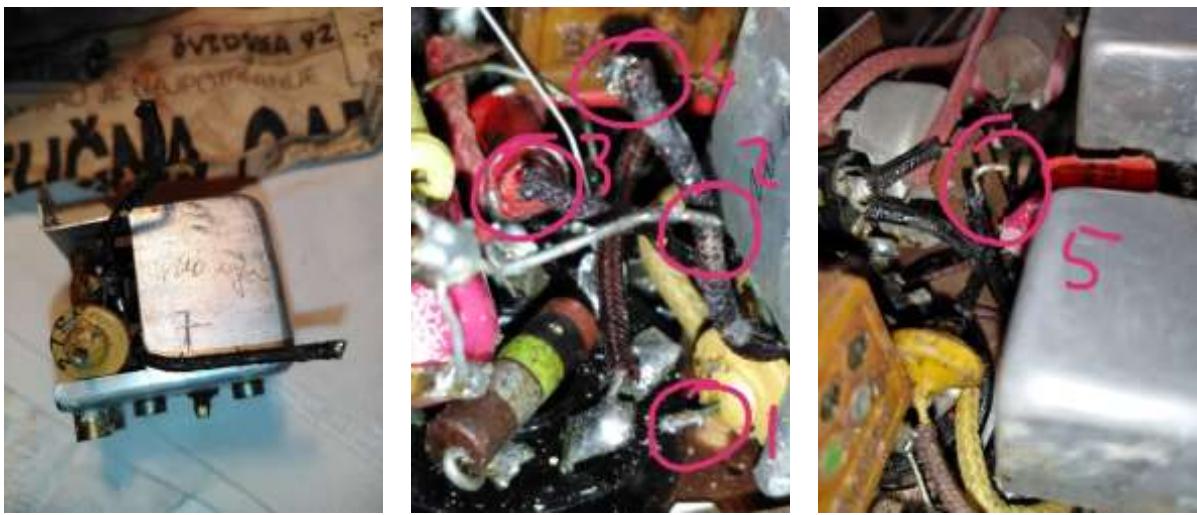
Na kućištu oklopa titrajnog kruga je olovkom napisao „ne valja“, slika 18.a. Vjerojatno nije shvatio da mu je bio neispravan prekidač za vrstu rada CW/AM koji nije dovodio napon na oscilator nego je nepotrebno prionuo rastavljanju sklopa. Pri tome je ostavio četiri nespojene i neizolirane žice s lijeve strane oklopa, slika 18.b., a petu s desne strane oklopa, slika 18.c. Dobro je da te ostavljene i skrivene neizolirane žice nisu napravile kratki spoj i još veću štetu u stanici kad se priključila na napon.

Sl. 18. Devastirano kućište i okoliš oko titrajnog kruga BFO oscilatora

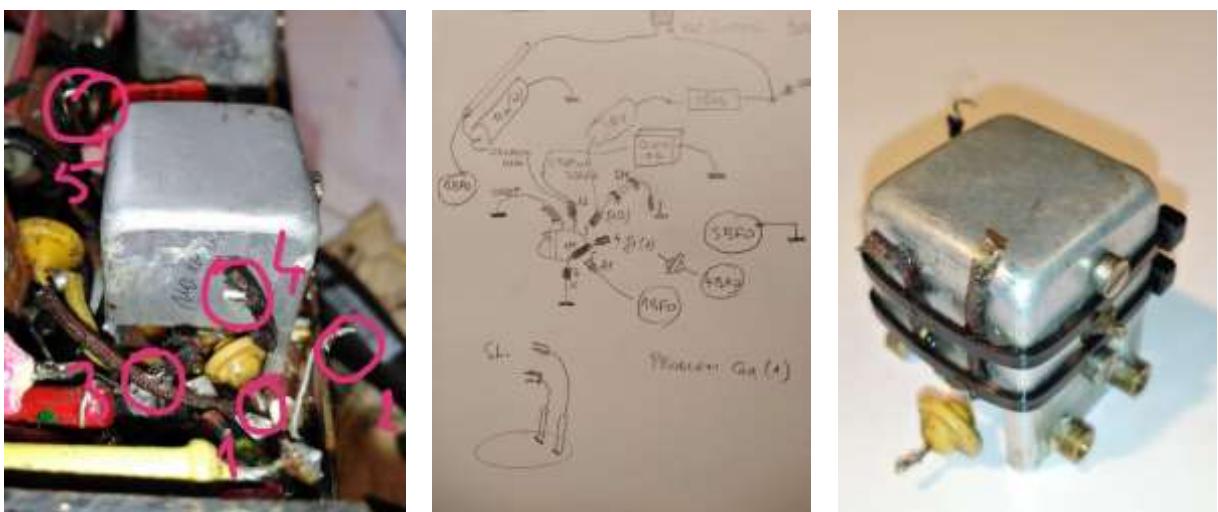
Nije preostalo drugo nego da se pet nespojenih žica, slika 19a, studijskim razmatranjem različitih vrsta BFO-a i nepotpune sheme za BP-3 pokuša smisleno spojiti pri čemu je nastala skica sa slike 19b i potom su zalemljeni titrajni krugovi u aluminijskom kućištu. Da se zaštite krhke žice titrajnog kruga od prekida, priključne krute žice učvršćene su plastičnim obujmicama, slika 19c.

Sl. 19. Snimanje sheme spoja i saniran titrajni krug

Nakon toga montirano je kućište titrajnog kruga natrag u uređaj i titrajni krug je spojen prema skici na slici 19b. Priklučenjem prijemnika na napon žarenja i na anodni napon na osciloskopu su primijećene oscilacije pa se digitalnim frekventometrom podesila frekvencija u blizini vrijednosti međufrekvencije. Još jedan sklop je bio popravljen, međutim prijemnik još uvijek nije proradio, šum u slušalicama se malo pojačao ali i dalje nije bilo prijema. Valjalo je nastaviti s traženjem narednih kvarova.

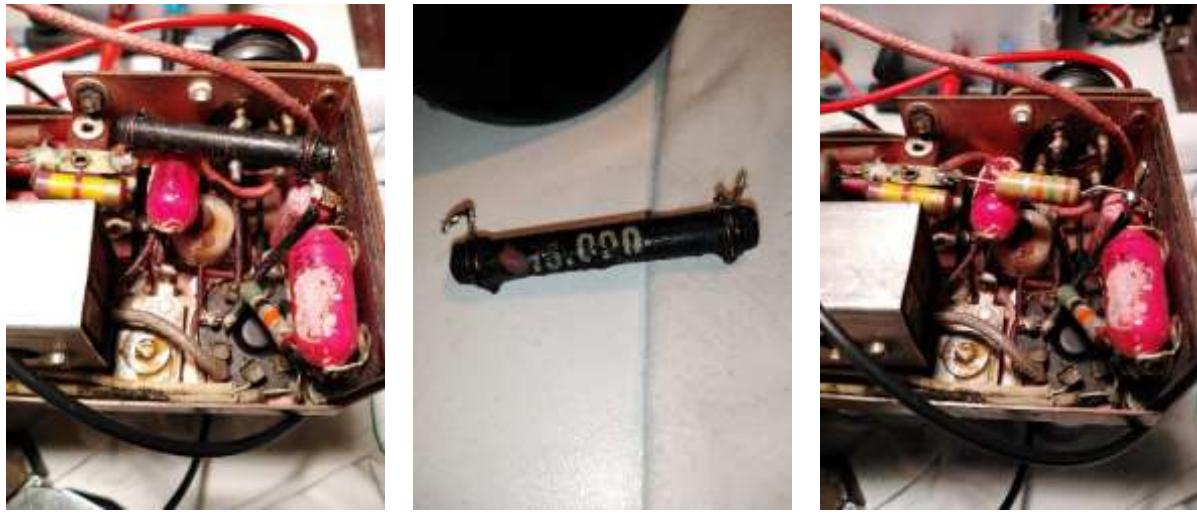
frekvenciji 1530 kHz u slušalicama se začuo jasan ton i pri CW i pri AM načinu rada što je značilo da međufrekventno pojačalo ispravno radi. Mjerenja su pomaknuta na 6K8 triodu/heksodu i ustanovljeno je da anodnog napona ima, ali nema napona na rešetkama heksode. Ubrzo je nađen prekid na otporniku R17 od  $15\text{ k}\Omega$  koji dovodi napon na rešetke, slika 20a., najvjerojatnije od starosti jer nije mogao biti preopterećen.

Sl. 20. Uklanjanje kvara na dovodenju napona na rešetke heksode 6K8

Na sreću, fizičko mjesto otpornika je brzo locirano i nalazilo se na lako pristupačnom mjestu na vrhu od nekoliko slojeva komponenti, slika 20a, pa je brzo i bez muke izvađen, slika 20b.

Otpornik je očito bio prevelik za male snage potrebne za upravljanje rešetkama heksode (u Velikoj Britaniji u ratnim uvjetima nije se moglo puno birati) pa je ubrzo zamijenjen manjim otpornikom od  $15\text{ k}\Omega$  snage 2 W, slika 20c. I to je otpornik iz donacije Kreše Jesteršabeka te i ovom prigodom valja zahvaliti takvim dobrim ljudima na donacijama jer se komponente veće snage i viših napona teško mogu naći u maloprodaji, a nužno su potrebne za popravak starih uređaja. Nakon zamjene tog otpornika svi radni naponi na heksodi su postali normalni i prijemnik je napokon proradio. Hvatanjem neizoliranog dijela žice antene prijemnika prstom, u slušalicama su se mogle čuti jače kratkovalne stanice, ali ostala je enigma vrijednosti veznog kondenzatora i mesta priključka odspojene žice antene prijemnika u predajniku.

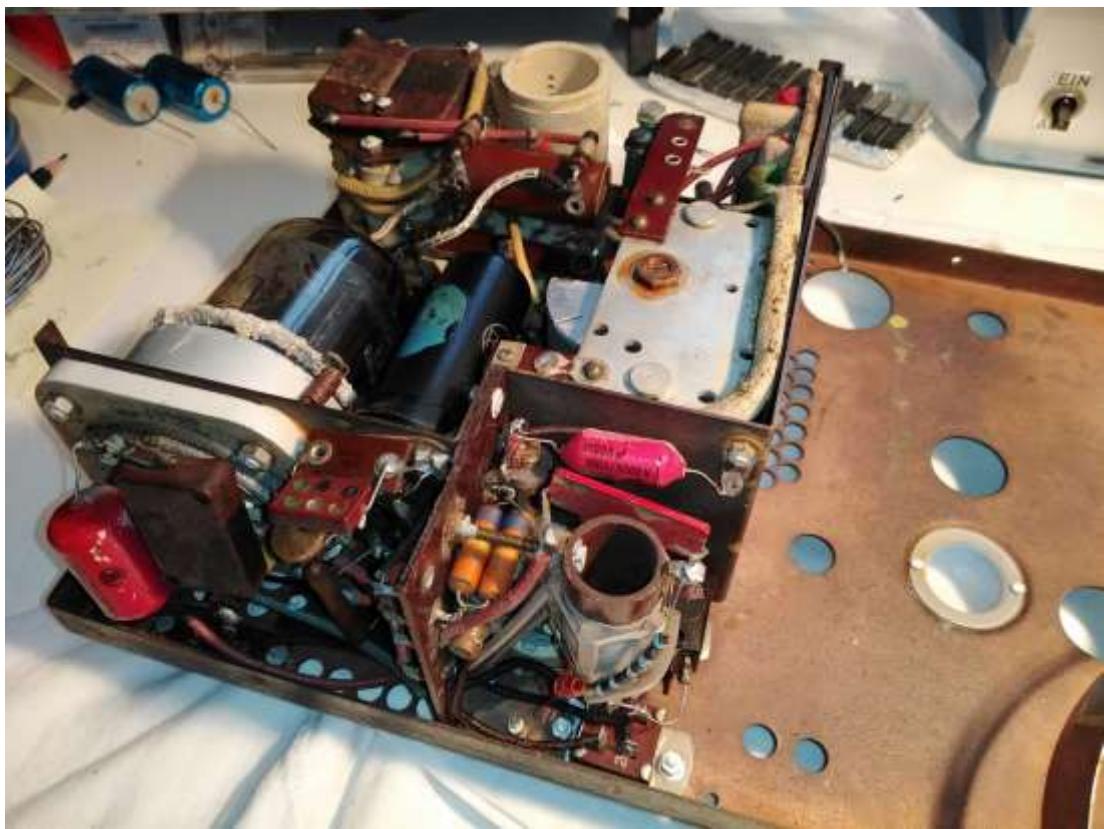
Vanjski pregled nije upućivao na nikakve znakove kvarova, sve je izgledalo ispravno, slika 21. Lijevo u sredini vidljiva je staklena dvostruka tetroda 829, proizvedena 1943. godine, koja bez većih problema može izračiti respektabilnih 50 W izlazne snage. Odmah desno od nje je poznata pentoda 6V6 (koja je emisiona cijev i u Parasetu). Ona služi kao kvarcni oscilator i pobudni sklop za dvostruku tetrodu. U prvom planu slike, dolje desno, su elementi oscilatorskog titrajnog kruga, a lijevo izlaznog stupnja. U drugom planu gore, su titrajni krugovi izlaznog stupnja i prilagodbe na impedanciju antene. Preklopnik vrste rada je ispod svega toga pa je sad vidljivo kako je bilo teško pronaći mjesto priključka antene prijemnika i još ga i zalemiti.

S1. 21. Odašiljač špijunske radio stanice BP-5

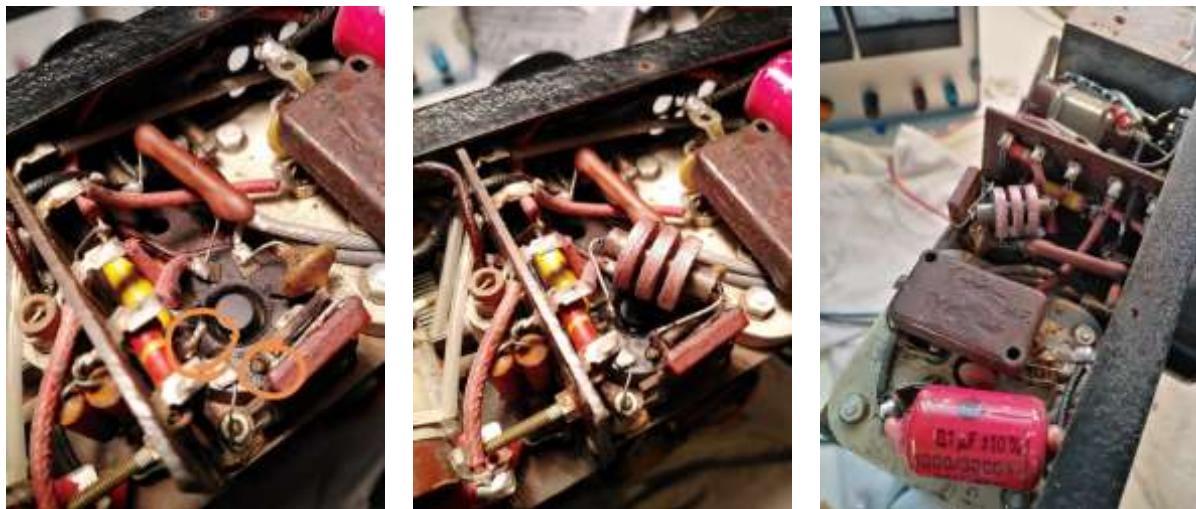
Tek pomnijim pregledom tog dijela vidjele su se dvije odrezane žice, neposredno uz nožice podnožja, slika 22a.

**Slika 22:** Nedostatak VF prigušnice i ugradnja nove u kvarcni oscilator

Na temelju iskustva (prvi autor je izgradio repliku Paraseta s takvim oscilatorom) i konzultiranjem stručne literature brzo se uvidjelo da nedostaje VF prigušnica induktiviteta 2,5 mH. Nekom je očito trebala prigušnica pa ju je izvadio. Prigušnica visokofrekvenički odvaja katodu pentode i cijeli sklop

oscilatora od sklopa za oblikovanje impulsa na tipku za telegrafiju i samog tipkala. U seriju s tom prigušnicom spojeno je tipkalo tako da se strujni krug uspostavi pri kratkom spoju tipkala, poteče anodna struja kroz elektronku, prigušnicu i tipkalo na masu i tada oscilator zaoscilira na frekvenciji kvarcnog kristala. Stoga prigušnica mora imati dovoljno velik promjer žice kojom je motana da može izdržati protok struje kroz pentodu oscilatora.
