## RESTAURACIJA ŠPIJUNSKE RADIOSTANICE BP-5 IZ II SVJETSKOG RATA

**Sažetak:** U Prvoj hrvatskoj zbirci mjerne i komunikacijske opreme pohranjena je legendarna špijunska radiostanica označke BP-5 načinjena tijekom Drugog svjetskog rata u Engleskoj. Radiostanicu je razvio ingeniozni poljski inženjer Tadeusz Heftman, počela se proizvoditi 1944. godine za pokrete otpora u Europi, a koristila se i u borbama na Pacifiku. U jednom našem elektroničkom oglasniku ponuden je jedan primjerak na prodaju u devastiranom stanju. Autori su je otkupili i temeljito restaurirali te doveli u potpuno ispravno stanje. Radiostanica predstavlja rijedak i vrijedan artefakt hrvatske tehničke povijesti, a u članku je opisan dio njezine povijesti i detaljan postupak svih zahvata obnove.

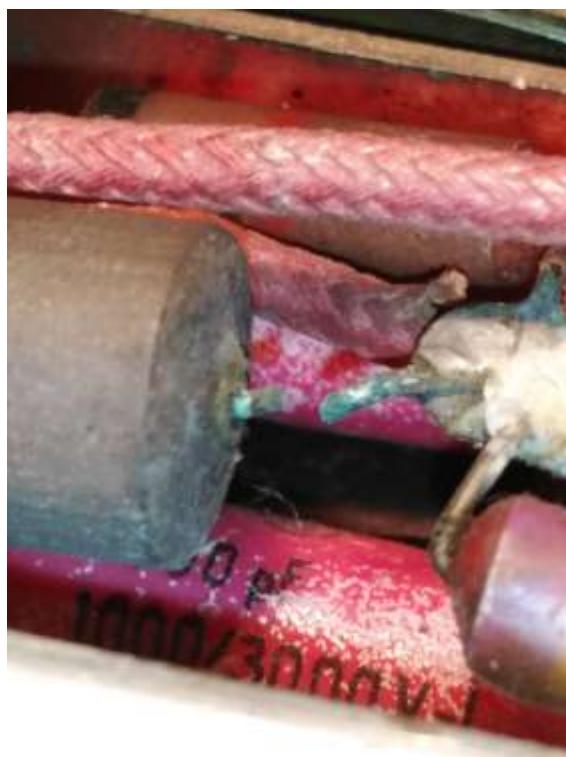
Pažljivim praćenjem spojnih žica svih komponenata kvarcnog oscilatora koji vode od podnožja pentode 6V6 u unutrašnjost uređaja, došlo se do pojedinih komponenti i potom je svakoj komponenti provjeravana ispravnost. Tako se došlo i do kondenzatora koji filtrira napon druge rešetke pentode (on u stvari kratko spaja visokofrekventnu komponentu napona napajanja druge rešetke i odvodi je na masu uređaja) te je uočen prekid spojne žice koja je vodila iz njega, slika 23.

Sl. 23. Prekid priključne žice kondenzatora koji filtrira napon druge rešetke pentode

Do prekida je vjerojatno došlo zbog korozije žice nastale starošću uređaja. Krajevi žice su pažljivo očišćeni i nanovo zalemjeni te je tako i taj kvar otklonjen. Na taj način sačuvana je izvornost uređaja u najvećoj mogućoj mjeri. Postoji mogućnost da će za 20-30 godina ponovo doći do istog kvara jer se na slici 23. vidi novi izvor korozije neposredno na ulazu u kondenzator, a to će onda popraviti netko drugi s dovoljno znanja i volje da to učini.

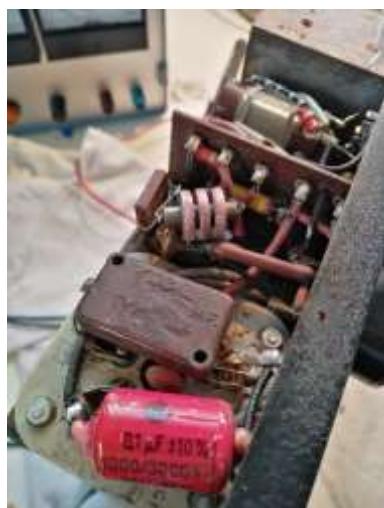
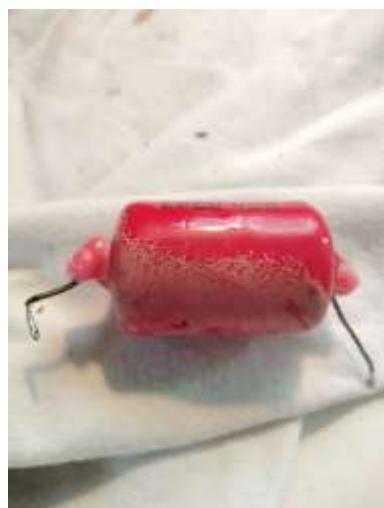
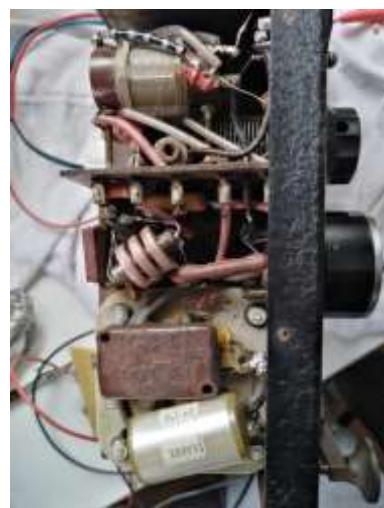
Nakon što je proradio oscilator, na odašiljač je priključena umjetna antena i pritiskom tipkala uočen je izboj na antenskom priključku. Svi gumbi za podešavanje izboja radili su ispravno i na umjetnoj anteni uočavan je porast izračene snage sve do maksimuma nešto većeg od 50 W. Međutim, kako je odašiljač bio otkriven, a kondenzator (crvene boje u prvom planu) druge rešetke triode vidljiv, slika 24a, uočeno je da na izvodima kondenzatora ključa plastika, a ubrzo se proširio oštar miris spaljene plastike. Brzo je isključen napon, dodirom kondenzatora prstom utvrđeno je da je kondenzator jako vruć. Taj kondenzator je starijeg tipa, s papirom kao dielektrikom, i očito je došlo do raspada papirne strukture te je kondenzator počeo voditi struju koja ga je zagrijavala.

S1. 24. Proboj i zamjena kondenzatora druge rešetke izlazne tetrode

Na slika 24b, nakon što je kondenzator izlemljen iz uređaja, vidljive su neobične nakupine rastopljene plastike koja je izlazila iz pregrijanog kondenzatora uz priključne vodove, na lijevoj i desnoj strani kondenzatora. Sreća je da je odašiljač pri ispitivanju bio tako položen da je ta pojava odmah uočena jer je moglo doći do eksplozije kondenzatora, njegovog probaja, oštećenja tetrode i drugih komponenata. To je inače česta pojava kod starih uređaja gdje su obično najveći problem sasušeni elektrolitski kondenzatori i papirni kondenzatori koji počinju propušтati ili su već u kratkom spoju. To nije poseban problem za osobe koji se bave oživljavanjem starih uređaja, no veći problem danas je pronaći zamjenski kondenzator. Opet je do izražaja došla donacija gospodina Kreše Jesteršabeka koji je uz ostalo donirao i veću količinu vrlo kvalitetnih stirofleksnih kondenzatora. Ubrzo je pronađen kondenzator, nekad vrhunske tvornice RIZ, istog kapaciteta od  $0,1 \mu\text{F}$  i radnog napona od 1500 V što je više nego dovoljno za anodni napon odašiljača od 500 V. Nakon ugradnje tog kondenzatora, slika 24c, radio stanica BP-5 je proradila u punom svom sjaju i radi sve do danas.

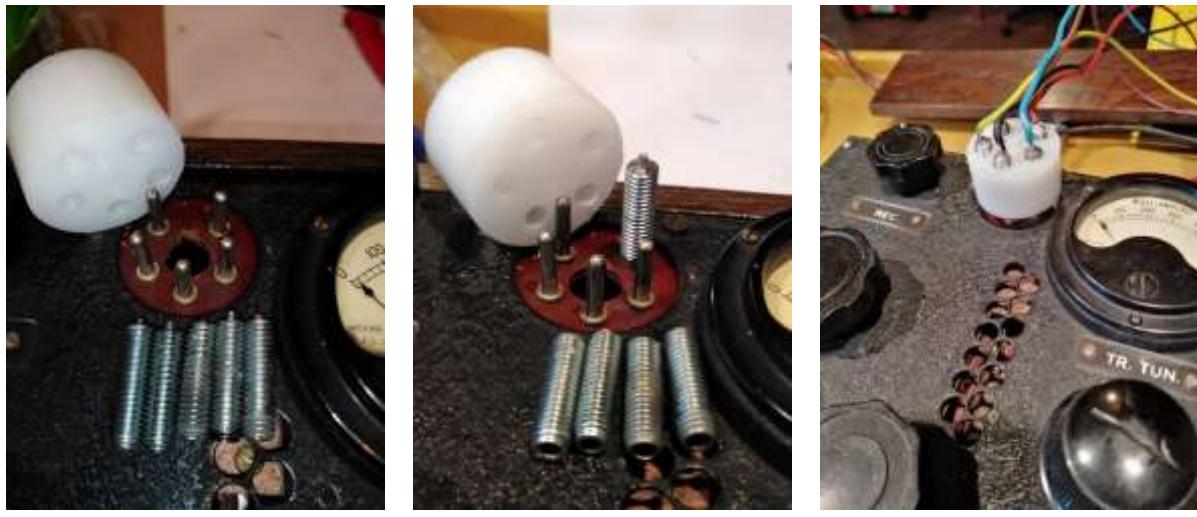
neuobičajenim nestandardnim konektorima. Stoga je što prije trebalo zamijeniti privremeni provizorni konektor (vidljiv je na slici 10b, lijevo gore uz mjerni instrument) jer se uređaj tijekom popravljanja i ispitivanja rada napajao s tri ispravljачa: za 12,6 V (žarenje elektronki), 300 V (anodni naponi u prijemniku) i 500 V (anodni naponi u odašiljaču) pa je postojala velika opasnost da dođe do kratkog spoja, odvajanja žica i kvara na uređaju ili strujnog udara. Konektor je izrađen tokarenjem iz sipasa<sup>1</sup> i navojnih šipki s ubušenim rupama, slika 25a.

Sl. 25. Izrada napojnog konektora

Tijelo konektora istokareno je od sipasa i na njemu je izbušeno pet rupa u koje je narezan navoj M5. Potom je od navojne šipke na tokarskom stroju odrezano pet komada šipke duljine jednake visini valjka od sipasa. U dijelovima navojnih šipki je tokarskim strojem na jednoj strani izbušena duga rupa promjera izdanaka na konektoru stanice, a na drugoj strani kraća i tanja rupa za lemljenje kablova. Na slici 25b vidi se jedan dio navojne šipke nataknut na izdanak konektora stanice. Nakon toga je svih pet dijelova navojne šipke uvijeno u valjak od sipasa, zalemljeni su kablovi i tijelo konektora je bilo gotovo.

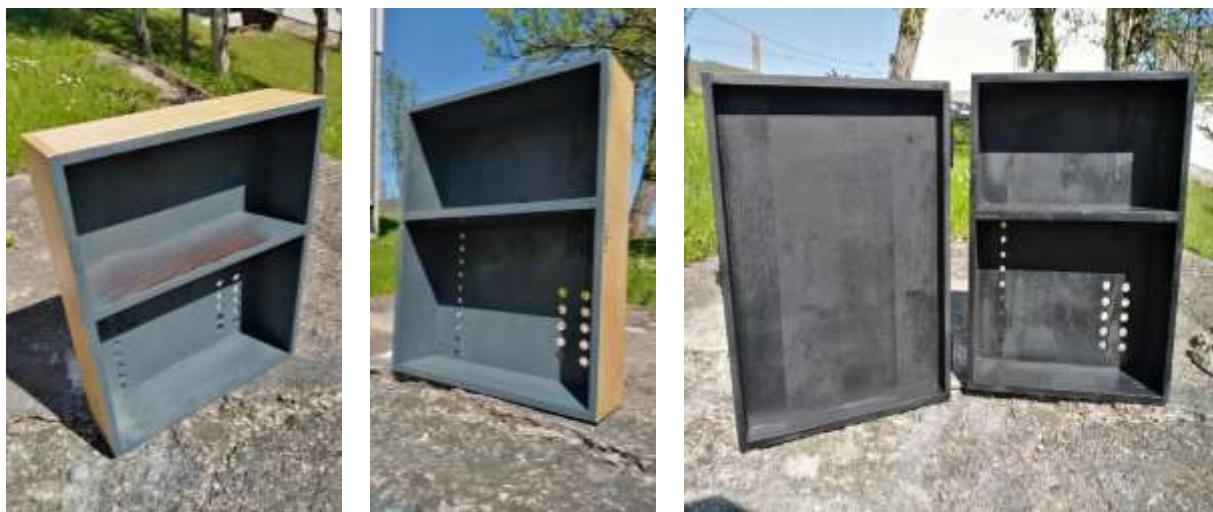
Sl. 27. Bojenje izrađene kutije za BP-5

Sad, kad radio stanica BP-5 pouzdano radi, ima siguran napojni konektor i primjerene slušalice, valjalo je pristupiti izradi kutije za nju. Početkom svibnja 2021. odlučeno je da kutija bude drvena. Zanimljivost izrade špijunskih stanica u Velikoj Britaniji, gdje je bila velika nestašica elektroničkih komponenti, da su one rađene od šarolikog i jedva dostupnog materijala. Kao i ova stanica, legendarna prva špijunska radiostanica Paraset je početkom Drugog svjetskog rata bila izrađivana i u drvenoj i u metalnoj kutiji, a dobri poznavatelji tog segmenta povijesti kažu da zbog nestašice dijelova ne postoje dva jednakata Paraseta. Zacijelo se stanje nešto popravilo do 1944. godine, ali ne značajno. Jednostavnije nam je bilo načiniti drvenu kutiju u radionici u Gorskom kotaru. Izrada je počela 9. 5. 2021., nakon čega je obojena, slika 27a.

Na kutiji su izbušene rupe za hlađenje elektronskih cijevi i načinjena je pregrada koja će odvajati stanicu od budućeg ispravljača. Niz većih rupa, slika 27b, služi za hlađenje elektronskih cijevi

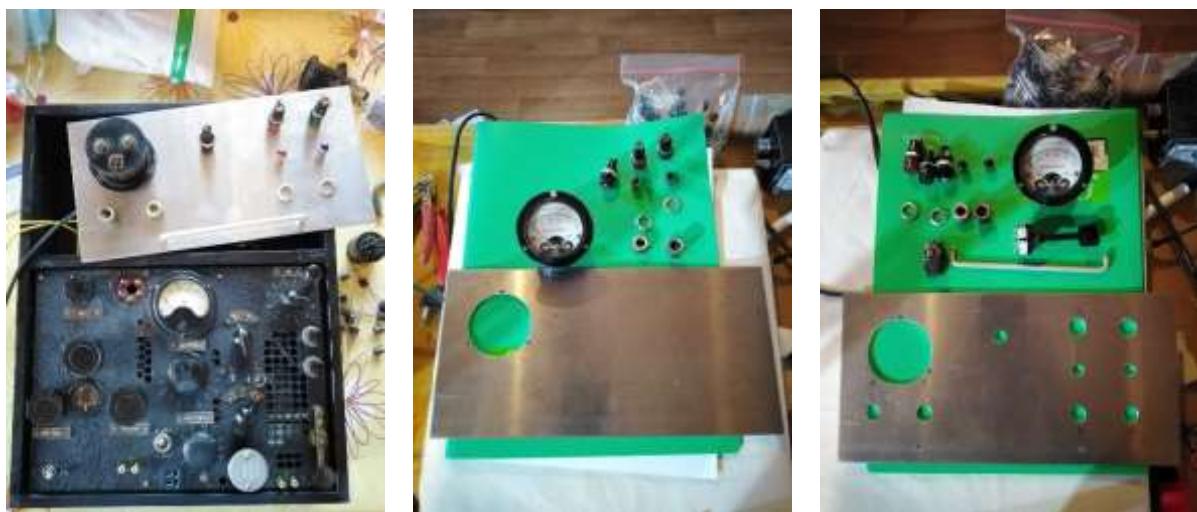
Sl. 28. Početak izrade prednje ploče ispravljača

Prednja ploča ispravljača započela se raditi 5. 6. 2021. Tada nam je rođak supruge starijeg sina prvog autora, odrezao aluminijušku ploču prema otvoru predviđenom za ispravljač na kojeg smo smjestili elemente ispravljača radi rasporeda, slika 28a. Debljina aluminijuške ploče bila je 3 mm, a sitne ogrebotine na njoj smo prebrusili finim brusnim papirom.

Bušenje preostalih rupa za ostale elemente teklo je znatno jednostavnije i brže s obzirom da su za to trebala samo svrdla promjera od 6 do 12 mm, slika 28c.

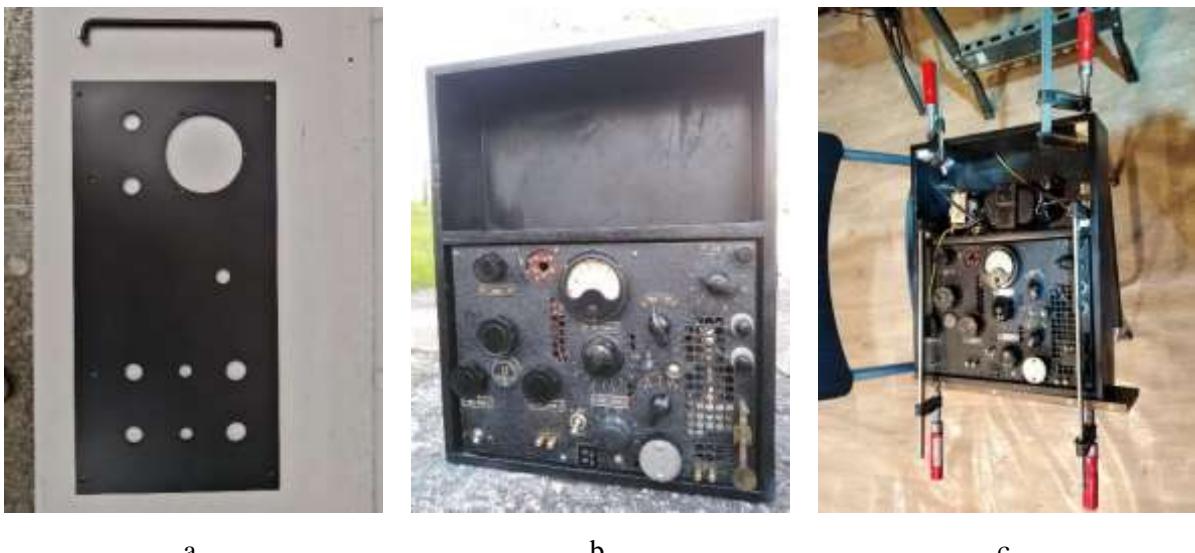
Gotova prednja ploča je još jednom lagano obrušena brusnim papirom, a potom je odmašćena. Na nju je nakon sušenja nanesen prvi sloj tzv. prajmera (primer) u vidu spreja kako bi se površina aluminija mogla lakirati klasičnim lakovima bez ljuštenja s površine.

Nakon sušenja prajmera površina prednje ploče ispravljača prelakirana je s dva sloja crnog mat spreja. Tada je prelakirana i aluminijuška ručkica smještena na donjoj strani prednje ploče ispravljača namijenjena laganom izvlačenju ispravljača iz kutije radio stanice BP-5 u slučaju kvara. Prednja ploča poprimila je svoj konačni izgled, slika 29b.

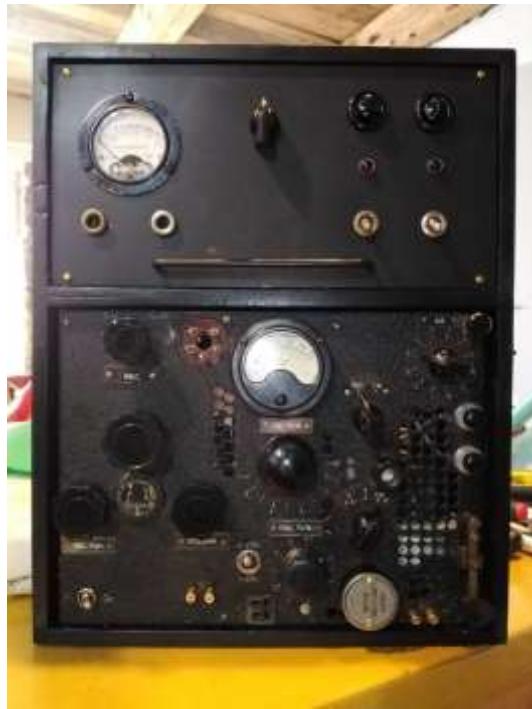
Sl. 30. Prednja ploča ispravljača montirana na kutiju radio stanice BP-5

Stupići za pričvršćenje prednje ploče zaliđeni su u kutove kutije i ostavljeni da se suše preko noći, slika 29c. Nakon toga se prednja ploča ispravljača mogla pričvrstiti na kutiju stanice, slika 30.

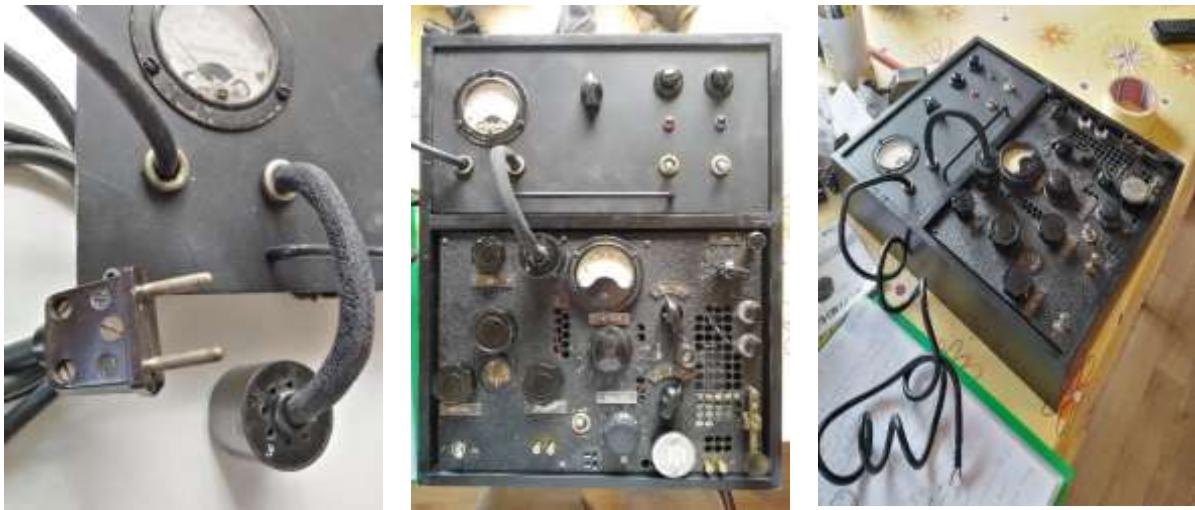
Izrada mrežnog i konektorskog kabla ispravljača započela je 18. 6. 2021. godine. Za mrežni priključak nađen je kabel od jednog starog neispravnog mikrofona iz Drugog (WW2) rata koji je imao samo kućište bez nekih dijelova i kabel bez konektora. Kabel je bio idealan, debele izolacije i više

primjeren za napajanje nego za mikrofon. Pronađen je i utikač iz vremena Drugog svjetskog rata tako da je i on montiran na spomenuti kabel, slika 31a.

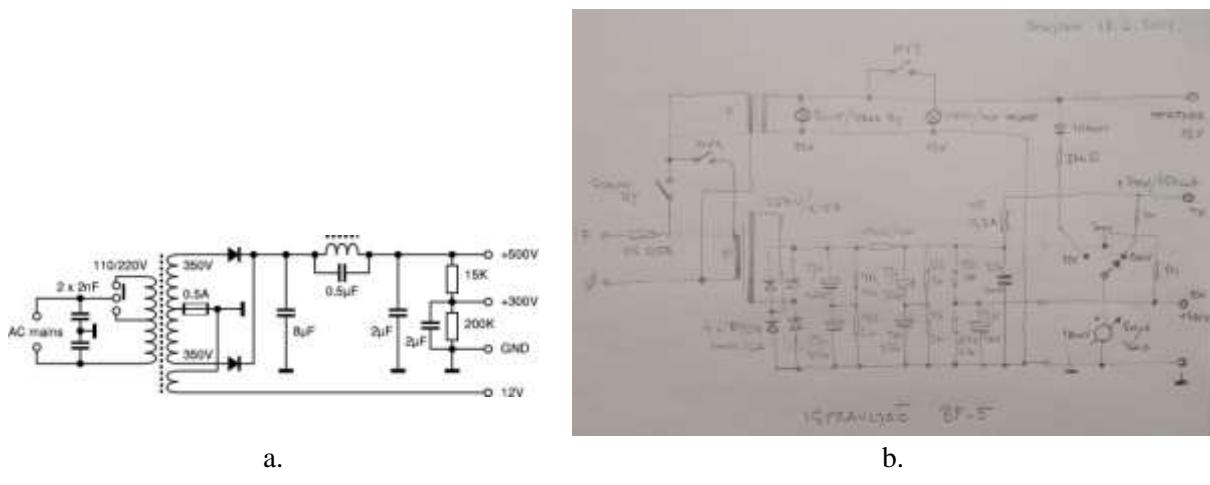
Prema literaturi dostupnoj na Internetu izgleda da nema sačuvanih ispravljača za radio stanicu BP-5. Kako se radiostanica koristila prije svega za špijunske svrhe, zbog njezine izvrsnosti i snage primjenjivana je čak i na vozilima te brodovima (pa i na Pacifiku) pa je moguće da je bila napajana iz različitih tehničkih sustava i naprava. Stoga unificirani ispravljač za nju vjerojatno nije postojao. Ostalo je samo nekoliko sačuvanih stanica BP-5 pa nije ni čudo da nema njenih još rjedih ispravljača. Stoga je na internetskoj stranici [cryptomuseum.com/spy/bp5/index.htm](http://cryptomuseum.com/spy/bp5/index.htm) objavljena shema zamjenskog ispravljača s poluvodičkim diodama koji može napajati radio stanicu BP-5, slika 32a.

Sl. 32. Sheme ispravljača za radio stanicu BP-5

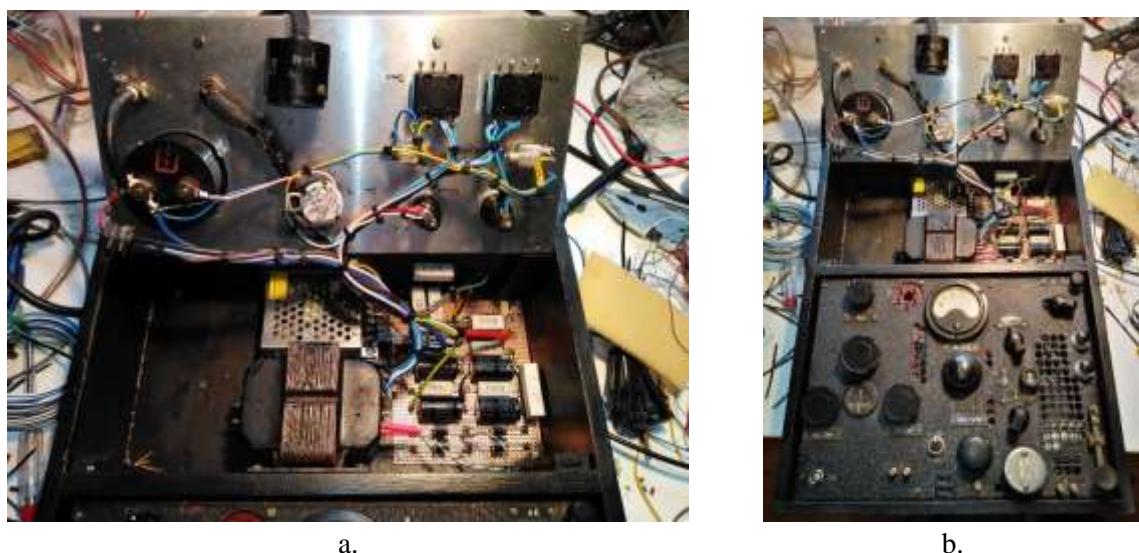
Unutrašnjost ispravljača prikazana je na slici 33a. Odabrane su komponente koje najbolje odgovaraju starosti uređaja i koje su bile dostupne. Transformatori su u središnjem dijelu unutrašnjosti, a pločica s Graetzovim ispravljačem je desno uz njih. Na njoj su potrebni kondenzatori i otpornici povezani s upravljačkim elementima na upravljačkoj ploči s pomoću žičane forme.

Sl. 33. Unutrašnjost spravljaca i stanica s otklopljenom pločom ispravljača

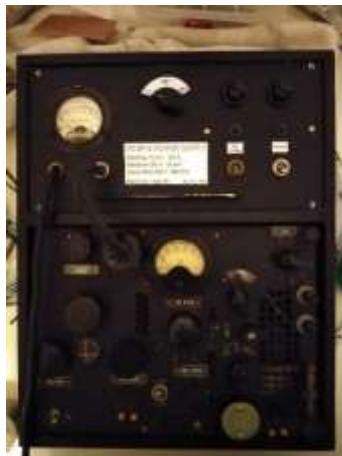
Sl. 34. Prijedlog natpisnih pločica za ispravljač

Drugi autor je na računalu izradio natpisne pločice, slika 34., za ispravljač koje će biti laserski gravirane kako bi poprimile isti dizajn kao i natpisne pločice radiostanice BP-5.

Na većoj središnjoj pločici će biti i kratko uputstvo o redoslijedu uključivanja pogonskih napona napajanja za radiostanicu kako bi se izbjegli previsoki naponi prije postizanja radnih temperatura elektronskih cijevi u uređaju.

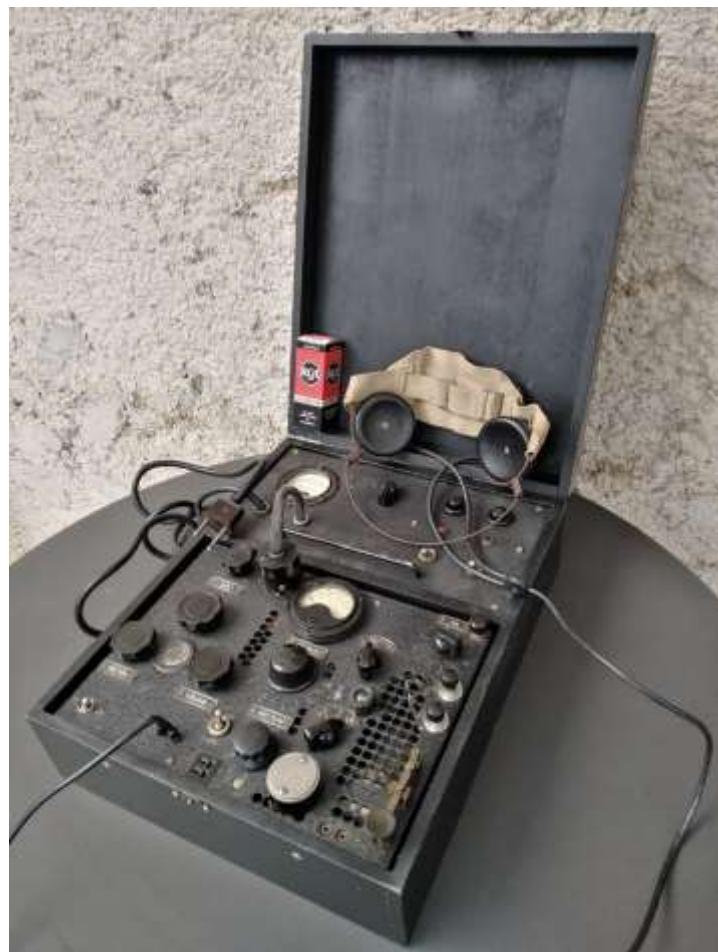
Sl. 35. Uređena, popravljena, kompletirana i ispravna špijunska radio stanica BP-5
